Effets des séismes sur les sites et monuments archéologiques :

Cas des sites antiques de Tipasa.

K. Roumane-Amri* , A. Ayadi , A. Derradji* et F. Chemrik***

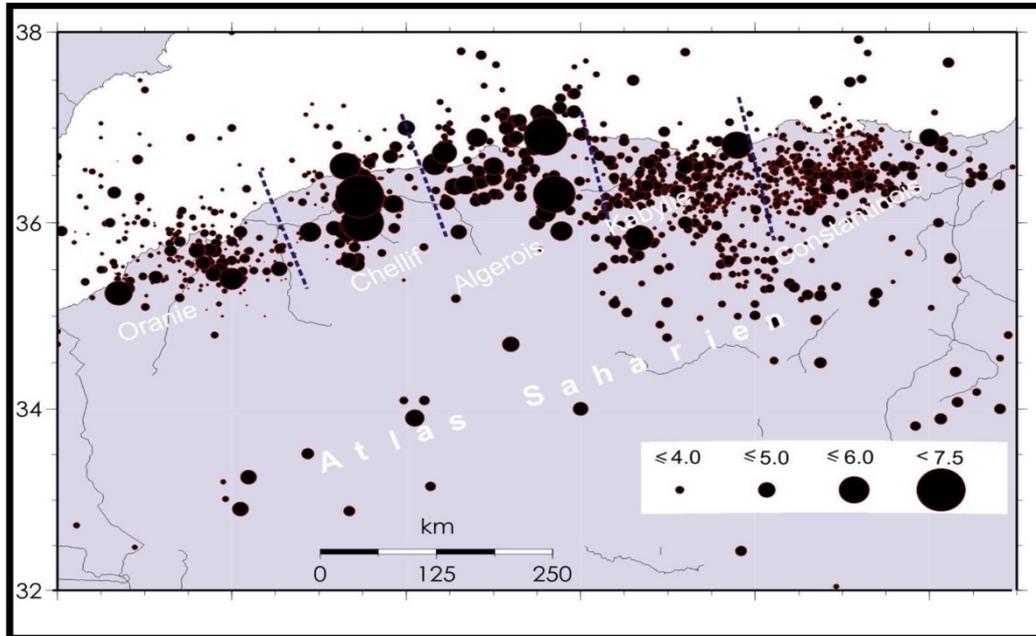
Fig. 1. Carte de répartition des séismes en Algérie du Nord (In Maouche et al., 2010)

Le choix de la région de Tipasa s'est fait sur la base du fait que c'est une zone sismogène et sur la disponibilité de différentes observations de terrains en relation avec le sujet de notre étude. En effet, la carte de répartition des séismes montre clairement la fréquence de ce phénomène dans la région d'étude (Fig. 1).

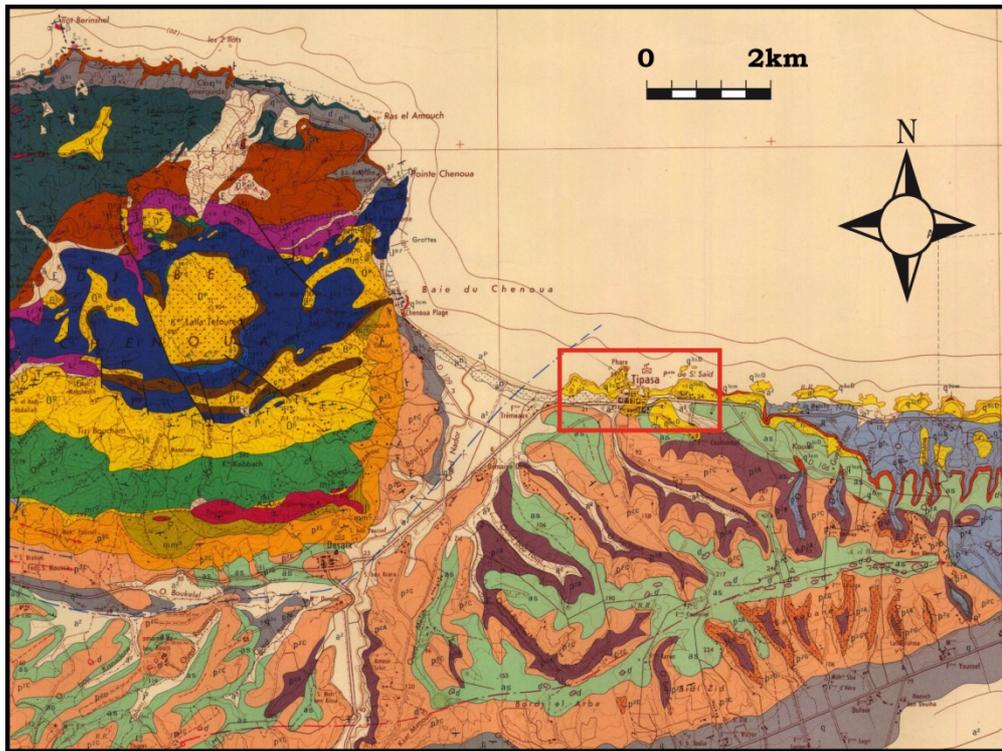
Fig. 2. Extrait carte géologique Tipasa (Aymé et al. 1947)

Le site romain de Tipasa est situé à 70 km à l'ouest d'Alger, dans l'extrémité Nord-Ouest de la plaine de la Mitidja, au pied du Djebel Chenoua. L'étude de la carte géologique de Tipasa (1947) (Fig. 2), montre des formations attribuées au Pléistocène qui affleurent dans toute la zone étudiée. Ce sont des dunes consolidées, associées à des poudingues et des grès marins principal matériau utilisé par les romains dans la construction de la ville.

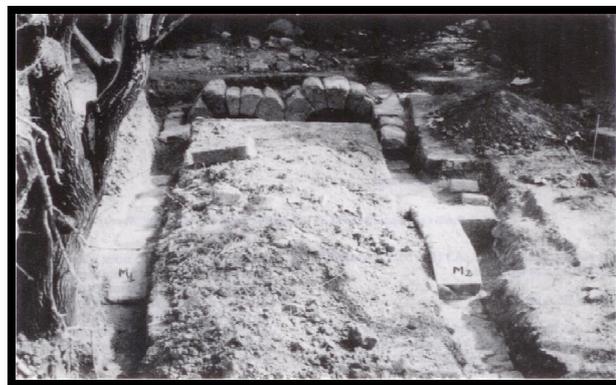
Dans le voisinage de l'amphithéâtre romain de Tipasa, une prospection géophysique appliquée à la recherche a été réalisée en 1988 et qui devait retrouver les annexes de l'amphithéâtre romain de la ville. Celle-ci a abouti à mettre à jour une galerie avec une voûte qui semble avoir subi des dommages au niveau de ces éléments (Ayadi et al., 1992) (Fig. 3). La figure 3 montre quelques désordres au niveau des éléments des deux voûtes. L'édifice n'ayant jamais été auparavant mis au jour les éléments constituant ces clés de voûtes n'ont pas été redéposés pour reconstitution. Il nous semble à priori que cet élément a subi un désordre imputé directement à un événement vibratoire généré par un probable séisme.

Fig. 3. Clé de voûte lors de sa découverte (Inédit dans Ayadi et al., 2010)

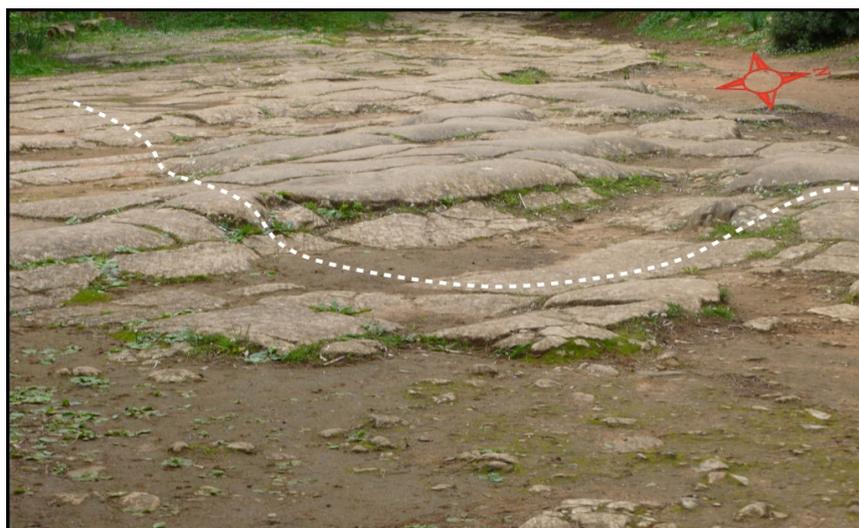
Au niveau du Decumanus Maximus, nous avons observé une déformation du dallage au niveau la route comme le montre la figure 4. Concernant cette déformation qui est orientée dans la direction E-W, on ne peut se prononcer sur son origine quoique celle-ci semble être en accord avec les directions des contraintes tectoniques orientées NW-SE connues dans la région par les études sismologiques. A l'extrémité est du Decumanus Maximus, au niveau du mur de l'enceinte du temple inconnu, on retrouve d'autres désordres qui pourraient être liés à ceux déjà observés sur le Decumanus lui-même (Fig. 5). Ces observations sont les premières faites dans la région et relatives aux dégâts qu'aurait occasionné un séisme majeur survenu dans la région. La région de Tipasa-Chénoua est connue pour être le siège de séismes forts comme l'atteste, le plus récent et qui remonte au 29 Octobre 1989, avec magnitude de 6.0 sur l'échelle de Richter.

Fig. 4. Soulèvements de pavés du Decumanus Maximus

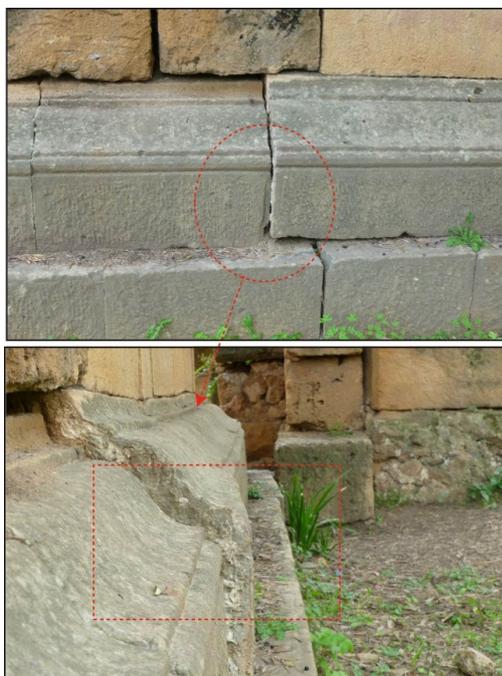
Fig. 5. Décalages observés au niveau des dalles de mur de l'enceinte du temple inconnu
