## قصبة مدينة دلس: تراث في حاجة إلى تثمين

د/ بن نعمان إسماعيل

معهد الآثار

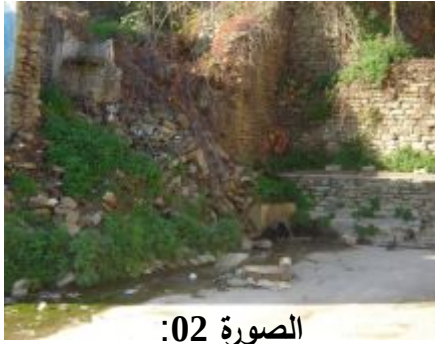
الصورة 02:

الوضع الحالي لعين الميزاب

- **عين الميزاب:** تقع في المجموعة الخامسة من القصبة السفلى (الصورتين 01 و 02)

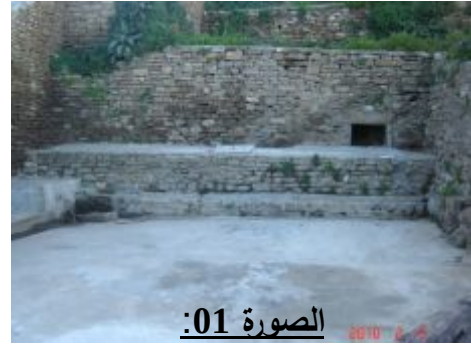
الصورة 01:

عين الميزاب بعد الترميم

\* **حومة الميزاب:** يُعتقد بأن تسميتها مرتبطة بالعين الموجودة فيها، المسماة بعين الميزاب. (الصورة 01)

- عين الميزاب سنة 2010.(الصورة 01)

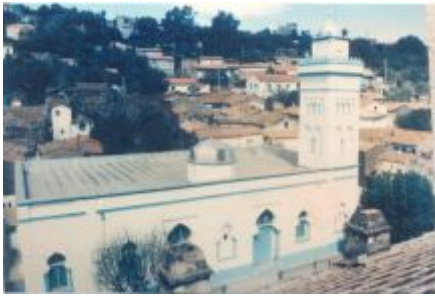
الصورة 04:

صورة قديمة لمسجد 1847م

ولم تتخل السلطات الفرنسية عن المسجد، مما اضطرها إلى الوفاء بوعدها وقامت ببناء مسجد آخر في موقع آخر غير بعيد عن الموقع الأول بلغت تكلفته 25.000 فرنك فرنسي دفعتها السلطات العسكرية، وسلم يوم 01 ماي 1847م<sup>(6)</sup>، وهو نفس المسجد الذي مازال قائما إلى يومنا هذا (الصورة 04)، وتوقف عن أداء وظائفه عقب زلزال 21 ماي 2003م الذي أثر فيه كثيرا.

\* المسجد المنجز سنة 1847م مهدد بالسقوط خاصة المئذنة.

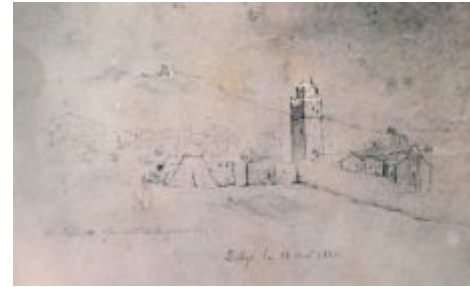
الصورة 03: رسم تخطيطي للمسجد

يوم 13 ماي 1844

- يوجد فيها عدة أضرحة اختيرت مواقعها بشكل جيد.
- في وسطها توجد مساحة شكلها شبه منحرف تضللها شجرة التين.
- عند الدخول من الجهة الجنوبية الشرقية نجد على اليمين المسجد، مبنى واسع قليلاً، يتركب من ثماني بلاطات، وسقفه مكون من القش وتحمله الأقواس، ويعلوه قرميد أحمر اللون، منارته مشكلة بالحجارة المنحوتة والمجلوبة من البقايا الرومانية<sup>(15)</sup>، وهي الأخرى مهددة بالسقوط ...<sup>(16)</sup>.

15 - أنظر الرسم التخطيطي لهذه المنارة في الصورة 03، والتي رسمت يوم 13 ماي 1844م في:

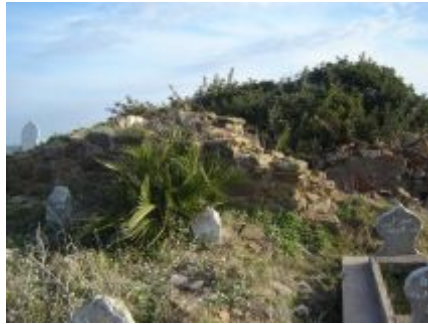
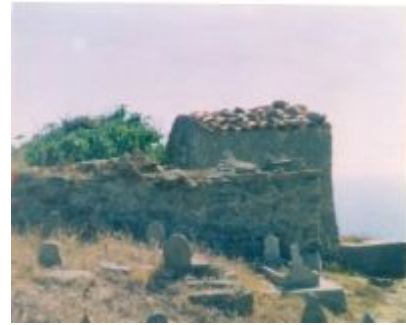
- ضريح سيدي عبد الله: يقع داخل المقبرة الموجودة شمال المدينة على سطح رأس الطرف، وبقي محافظا على مخططه الأصلي إلى غاية زلزال 21 ماي 2003م الذي دمره تماما (الصورة 05).

\* ضريح سيدي إبراهيم وسيدي عبد الله الموجودان في المقبرة تهدما كلياً. (الصورتين 05 و 06).

الصورة 05: ضريح سيدي عبد الله قبل وبعد الزلزال

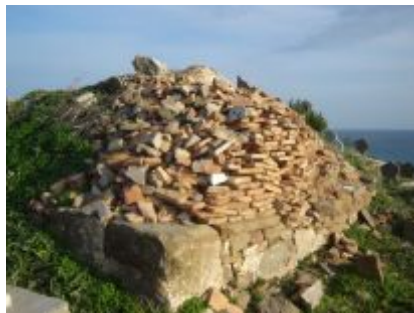
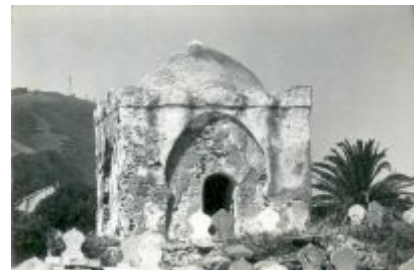
- ضريح سيدي غانم: يقع داخل المقبرة الموجودة شمال المدينة على سطح رأس الطرف.
- ضريح سيدي إبراهيم: يقع داخل المقبرة الموجودة شمال المدينة على سطح رأس الطرف، وبقي محافظا على مخططه الأصلي إلى غاية زلزال 21 ماي 2003م الذي دمره تماما (الصورة 06).

الصورة 06: ضريح سيدي إبراهيم قبل الزلزال

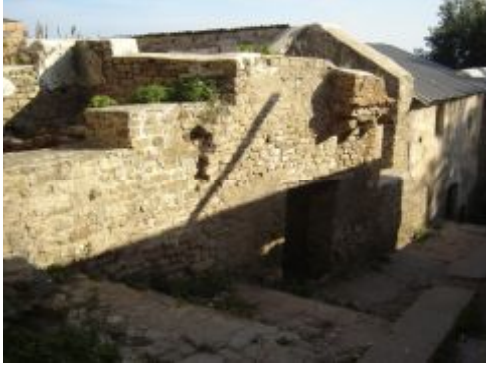
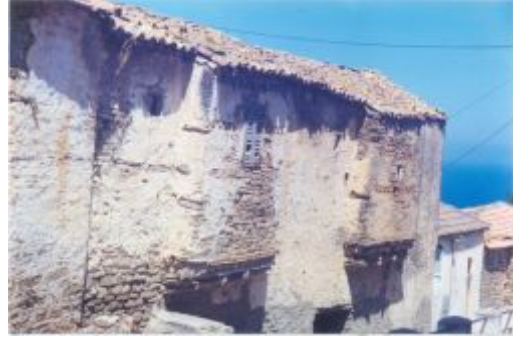
\* معظم المساكن تهدمت أسقفها وأسوارها الداخلية والخارجية وخاصة واجهاتها. مثل المسكن الذي انفرد بوجود ثلاث امتدادات عمرانية في واجهاته (تسمى بالقُبو)، اثنان في الواجهة الرئيسية تهدما (الصورة 07)، وواحد في الجهة الجانبية تهدم جزء كبير منه. (الصورتين 10 و 11)

**الصورة 07:** واجهة مسكن ذو امتدادين معماريين (قُبُو) قبل الزلزال ثم الترميم

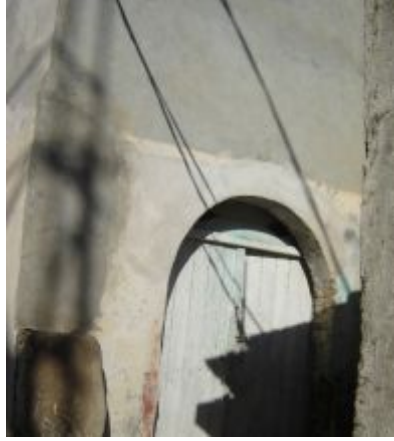
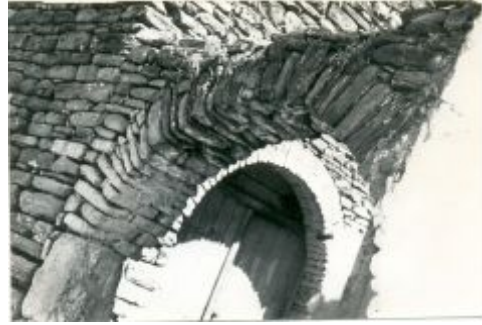
\* تهدم قوس كان في مدخل أحد الشوارع. (الصورة 08).

**الصورة 08:** قوس يعلو فتحة شارع قصير قبل الزلزال

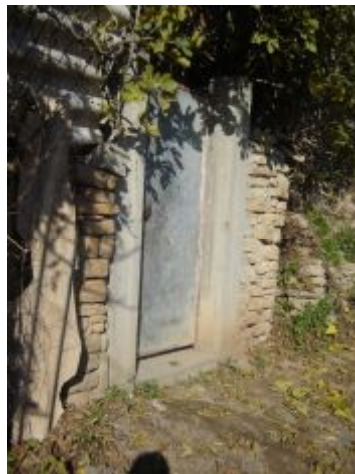
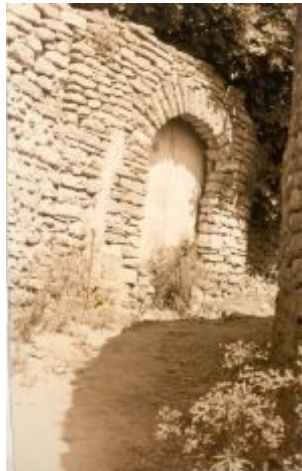
**الصورة 09:** مدخل أحد المساكن في صورته الأصلية وبعد إعادة بنائه

قبل تدخل السلطات لمعالجة الوضع الذي آلت إليه منشآت القصبة، لابد من ذكر الأعمال التي قام بها السكان بعد الزلزال، حيث قاموا بإعادة بناء مساكنهم أو ترميمها وفقاً للطرق الحديثة حتى يتمكنوا من السكن فيها مجدداً (الصورتين 08-09).

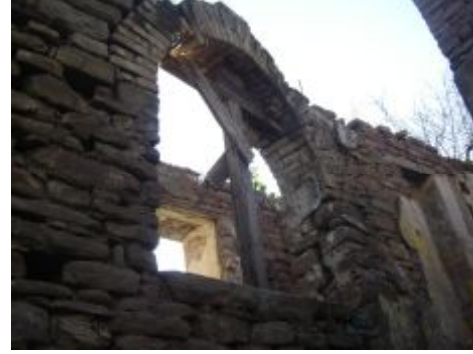
الصورة 12: طريقة تدعيم الأقواس

- تجميع مواد البناء المستخرجة في أماكن غير محمية من السرقة والعوامل الطبيعية، فالأخشاب اختفت والحجارة مجمعة بشكل عشوائي. (الصورة 16)
- سرقة بعض الأخشاب والصفائح المعدنية المستعملة في تغطية المباني.
- تآكل الخشب الخاص بالتدعيم. (الصورة 12)
- استمرار سقوط الأسوار في الشوارع (الصورة 18).
- نمو النباتات الصغيرة والكبيرة في الجدران والشوارع وداخل المساكن. (الصورة 17)
- تحول بعض المساكن إلى ملجأ للمخربين، بسبب عدم اهتمام أصحابها بحمايتها وعدم وجود حارس يهتم بشؤونها.

- عدم صمود ماتم إنجازه لأكثر من سنتين، مثل تدعيم الأقواس الذي كان بمواد قليلة الصلابة من جهة، وبطريقة غير عملية (الصورتين 12 و 14).
- تفتت وسقوط الملاط الذي استعمل في تغطية الجدران.
