## مكتشفات تابوديوس وبادياس الاثريتين

د. حاجي ياسين رابح

معهد الاثار/جامعة الجزائر2

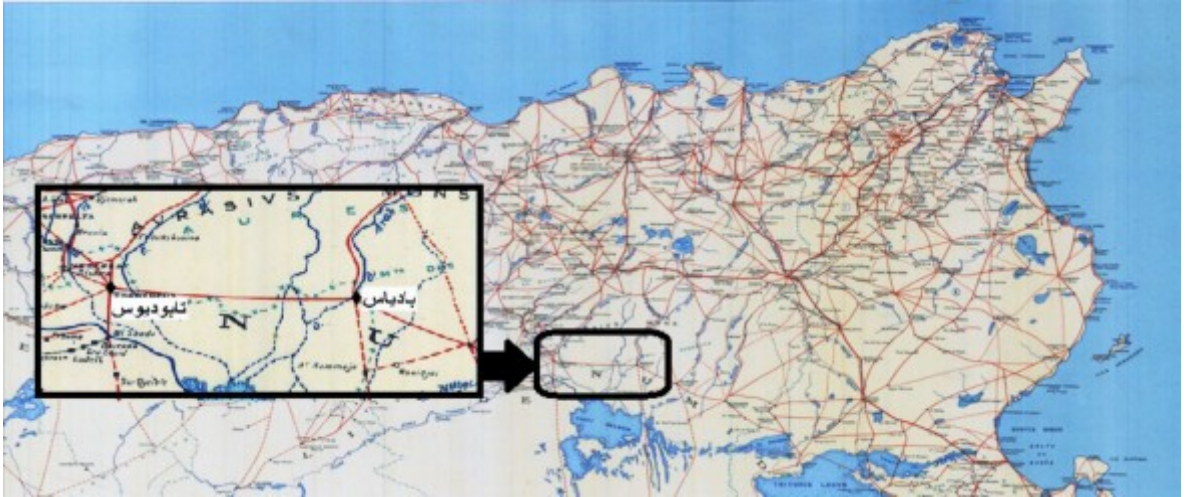
**الخريطة 01:** تمثل موقع تابوديوس وبادياس من نظام خط الليمس لمقاطعة نوميديا.

ذكرت منطقة الليمس في عدة مصادر تاريخية تعود الى فترات عديدة من خلال ذكر اهم الحواضر المكونة له، كمدينة تهودة (تابوديوس قديما) ومدينة بادس (بادياس قديما) (**الخريطة 01**)، اللتان سوف نسلط الضوء عليهما من خلال المكتشفات الاثرية الحديثة، ومن خلال ابحاثنا الميدانية المتمثلة اساسا في التحري الميداني<sup>2</sup>، وفي الحفريات التي اقيمت في جوان سنة 2011م، حيث تعتبر اول حفريات جزائرية منذ الاستقلال في موقع تهودة الاثري.

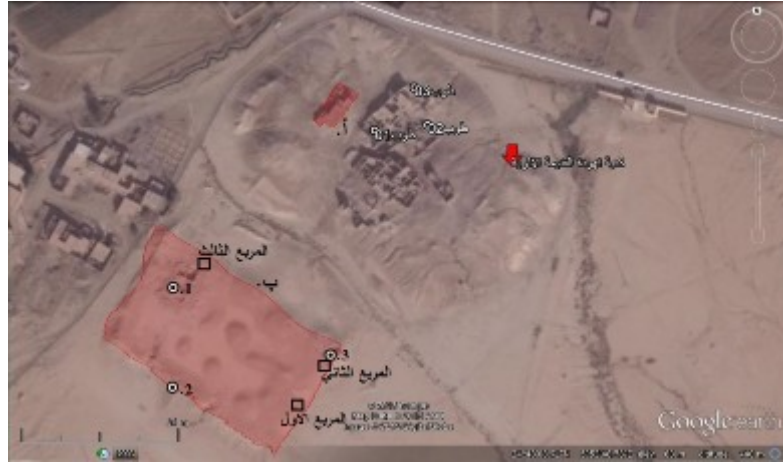
**الصورة الجوية 01:** تتمثل تدخلاتنا في موقع تهودة الأثري في النقطتين: أ. مسجد سيدي السحبي، ب. القلعة الأثرية. يمثل اللون الأحمر الفاتح النقطتين الأثريتين. يمثل طوب 01: مكان استرجاع المادة البنائية من مادة الطوب. يمثل المربع الأول: حفرة الموسم الأول جوان 2011م. يمثل 1. جدار الحمامات المرمم، ويمثل 2. مكان تصدع جدار البوابة الجنوبية للقلعة الأثرية، ويمثل 3. مكان تصدع جدار البرج الشمالي-الشرقي. عن: قوئل إيرث 2015م.

تتمثل تدخلاتنا في نقطتين من الموقع لأهميتهما (الصورة الجوية 01)، وهي: أ. مسجد سيدي السحبي، ب. القلعة الاثرية.

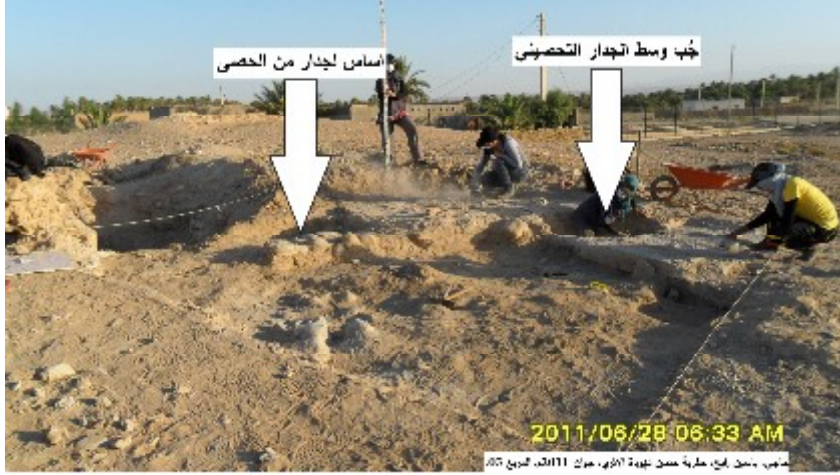
- عثرنا في المربع الثالث على جُب قطره 1.13م وسط الجدار التحصيني، تم ردمه في اواخر

فترة استغلال القلعة (الصورة 03).

الصورة 03: تمثل المربع الثالث اثناء الحفريات.

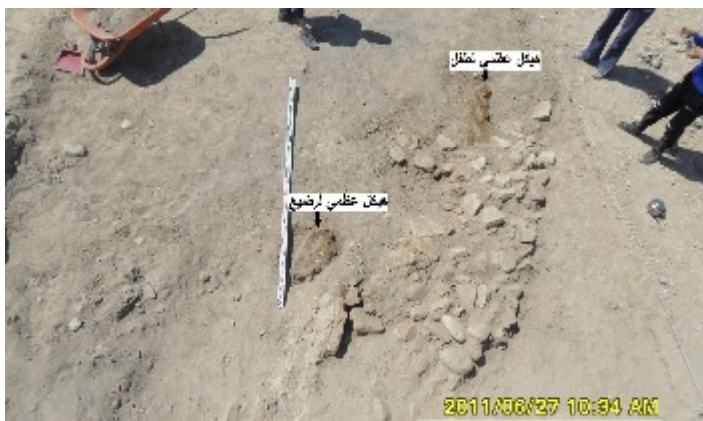
- وجدت هياكل عظمية انسانية (الصورة 04) فوق الطبقة الاثرية في طبقة الردم الطبيعي للقلعة<sup>6</sup> (وهي قيد الدراسة).

الصورة 04: تمثل المربع الثاني اثناء الحفريات. عن: حاجي، ياسين رابح، جوان

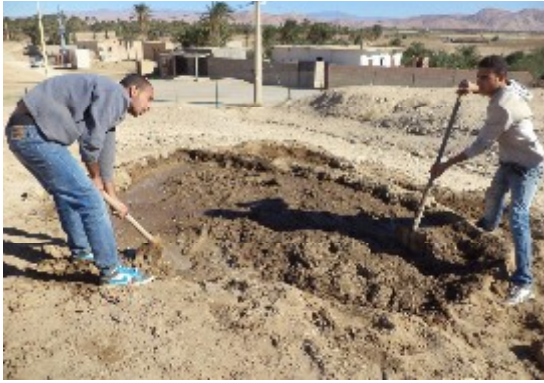
#### الصورة 05: تمثل تحضير الملاط

الطيني التقليدي بالقرب من المسجد.  
عن: حاجي، ياسين راجح، حفريات تهودة سبتمبر - أكتوبر 2013م.

لغرض الترميم والصيانة، استحضرننا مواد بنائية محلية مطابقة، استرجعت من المباني المندثرة بالكدية بمحاذاة المسجد (الصورة الجوية 01، طوب 01، وطوب 02، وطوب 03)، وبملاط تم تحضيره في الموقع على نفس الطريقة التقليدية القديمة: بحفر حوض بالقرب من المسجد، وملئه بالماء بإضافة التربة الطينية (الخمرة) الموجودة في عين المكان، زائد التبن للحصول على ملاط متماسك ولزج (الصورة 05).

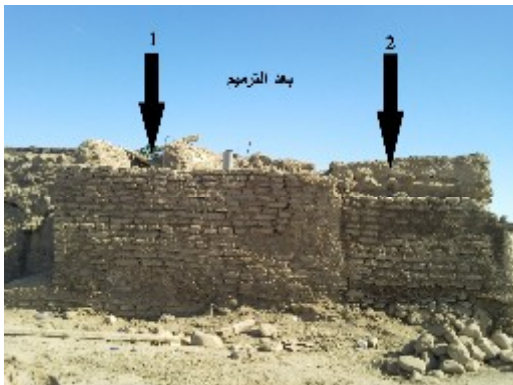
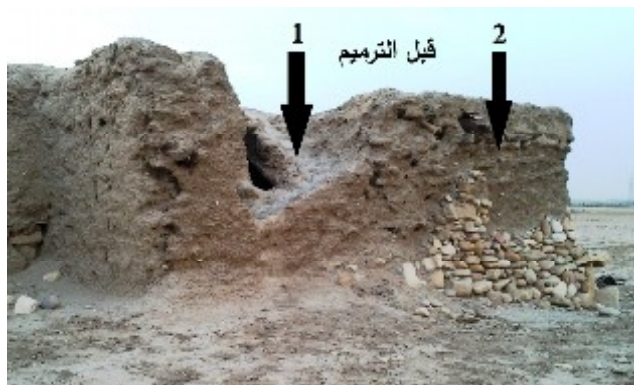
- انهيار الجدار الخارجي للسلام (1) وجدار غرفة الضريح (2) (المخطط 01، 01 و 02) (الصورة 06).

الصورة 06: الجدار الخارجي للسلام وجدار غرفة الضريح قبل وبعد الترميم. عن: حاجي، ياسين راجح، حفريات تهودة 2013م.

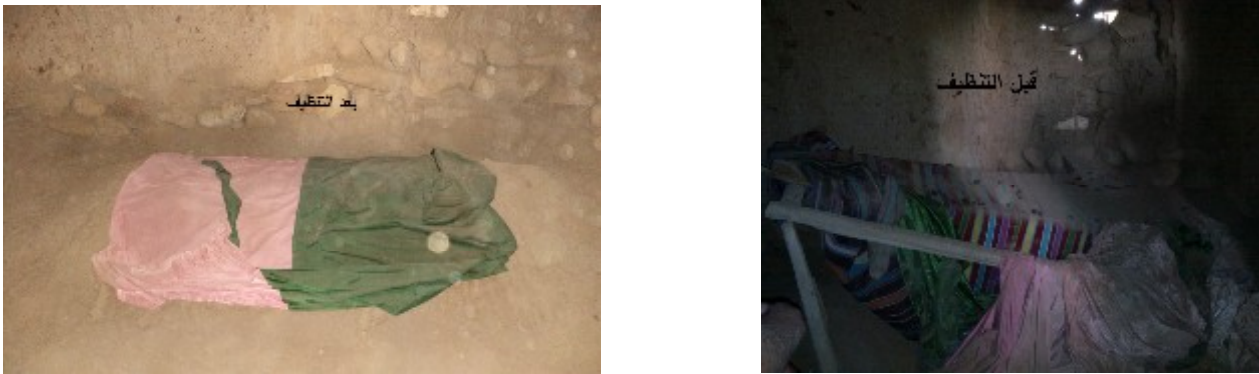
الصورة 08: تنظيف غرفة الضريح.

-تنظيف غرفة الضريح من تراكم الأتربة المتساقطة من السقف (المخطط 01، 05) (الصورة 08).

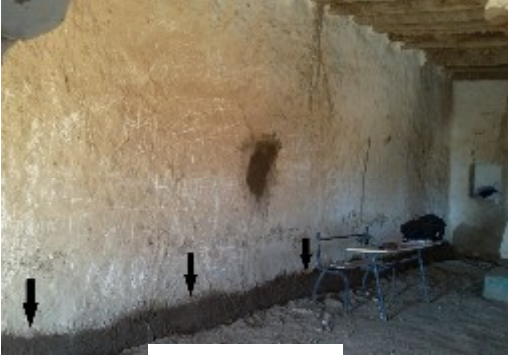
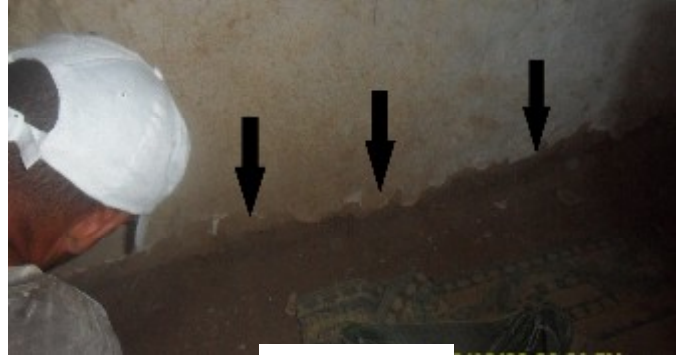
**الصورة 09:** ملء الفراغات اسفل الجدران الداخلية للمسجد.

-ملء الفراغات اسفل الجدران الداخلية للمسجد بعد تفتتها وتلييسها بنفس المادة البنائية للجدران،

المكونة اساسا من الطين والتبن والماء (الصورة 09) (المخطط 01، 07).

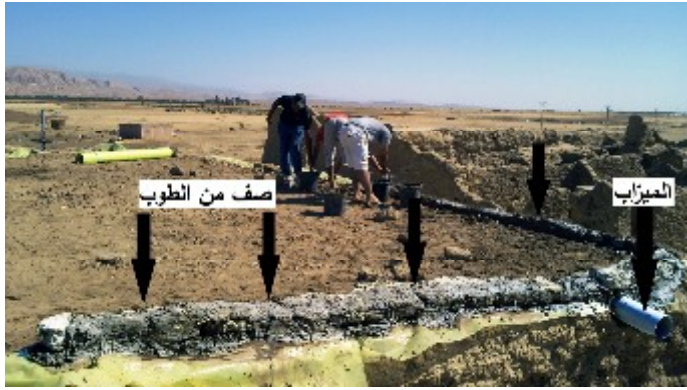
**الصورة 10:** بناء صف من الطوب على حافة السطح بوضع ميازيب. عن:

-احاطة حافة السطح بصف من الطوب

ووضع الميازيب لصرف مياه الامطار من

السطح (**الصورة 10**) (**المخطط 01**،

15).

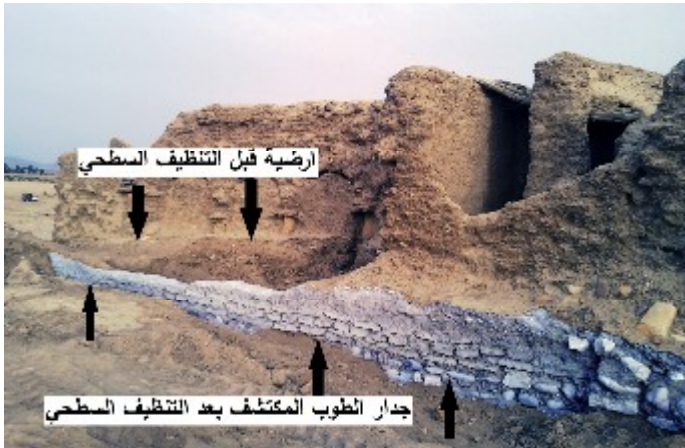
-بعد التنظيف السطحي لأرضية الجدار

الشمالي-الشرقي اكتشفنا اثار جدار مبني

بالطوب على طبقة من الحصى بنفس تقنية

بناء جدران المسجد (**الصورة 11**) (**المخطط**

**الصورة 11:** جدار الطوب المكتشف بعد التنظيف السطحي للأرضية.

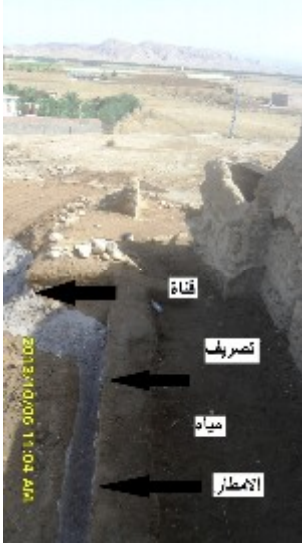
**الصورة 12:** قناة لتصريف مياه الأمطار.

-للحفاظ على الاكتشاف الجديد الا وهي هذه الواجهة الشمالية-الغربية،

حفرنا قناة لتصريف مياه الأمطار مائلة من الجنوب نحو الشمال أسفل

الجدار المكتشف (الصورة 12) (المخطط 01، 17).

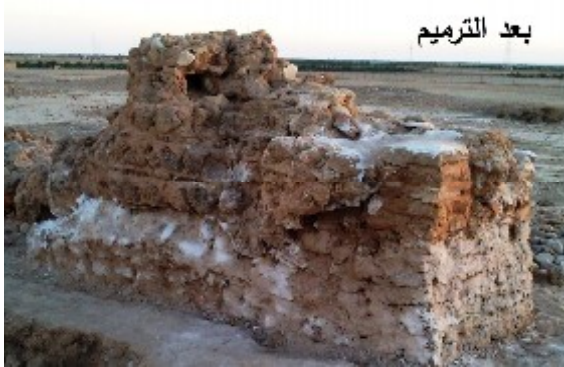
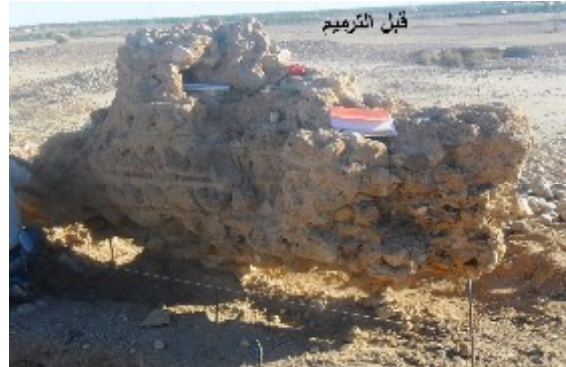
2. تدخلنا في القلعة الأثرية (الصورة الجوية 01، ب، 01) لصيانة وتقوية الجزء المتبقي من

الجدار الواقف لإحدى غرف الحمام الذي كان ايلا للسقوط في اي لحظة بسبب الحت الريحي للمنطقة

التي تتميز بشدة الرياح على مدار السنة منذ القديم (الصورة 13) وإحداثياته هي:  $34^{\circ}48'07.37''N$ ,

**الصورة 13:** ترميم لجدار الحمامات. عن: حاجي، ياسين رابع، حفرة

بعد الحصول على المزيج، قمنا باختيار المادة الانشائية المترامية هنا وهناك المكونة للجدار، ثم بدأنا بملىء الفراغ، ببناء الجدار بلون مغاير وبتقنية بناء مختلفة نوعا ما، حتى يعرف ما هو اصلي من ما هو مضاف.

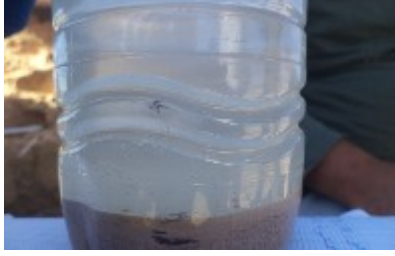
**الصورة 14:** محاولة الحصول على مزيج الملاط.  
عن: حاجي، ياسين رابع، حفرة تهودة 2013م.

بعد التنظيف والرفع الاثري للجدار، قمنا بعدة محاولات لمعرفة نوعية الملاط المستعمل في بناء هذا

الجدار تحت اشراف الاستاذ ربيع عمر، وفي الاخير توصلنا الى الملاط الذي يشبه الملاط الاصلي

بطريقة بسيطة جدا الا وهي اخذ القليل من الملاط القديم، ووضعه في قارورة بلاستيكية ثم اضافة

القليل من الماء، ثم رجها للحصول على مزيج، بعدها نتركها لمدة زمنية حتى يترسب الملاط، وبالتالي

الحصول على نسبة الماء التي نستطيع اضافتها لمسحوق الجير لنحصل على ملاط يشبه بشكل كبير

الملاط الاثري المكون للجدار (الصورة 14).

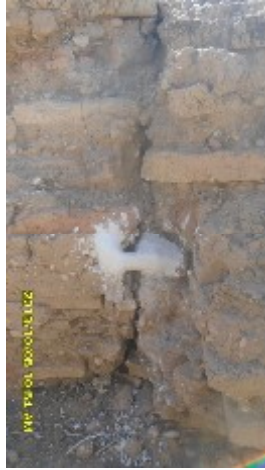
**الصورة 16:** شاهد جصي على تصدع جدار رواق الدخول الى برج الزاوية الشمالي-الشرقي للقلعة الاثرية. عن: حاجي، ياسين رابع، حفرة تهودة 2013م.

قبل الانتهاء من الموسم، لاحظنا بعض الجدران بها تصدعات قديمة، وللتأكد من عدم تشققها في المستقبل القريب، وضعنا بها شواهد جصية (**الصورة 15**) و(**الصورة 16**) لمعرفة مدى تحرك واستمرار او استقرار التصدعات في الجدران في كل من الجدار الغربي للبوابة الرئيسية الجنوبية للقلعة (**الصورة الجوية 01، ب، 02**)، وجدار رواق الدخول الى برج الزاوية الشمالي-الشرقي (**الصورة الجوية 01، ب، 03**).

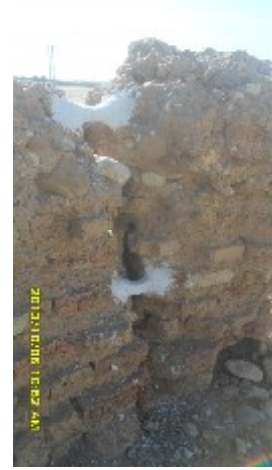
**الصورة 15:** شاهدان جصيان على تصدع الجدار الغربي للبوابة الجنوبية للقلعة الاثرية. عن: حاجي، ياسين رابع، حفرة تهودة 2013م.

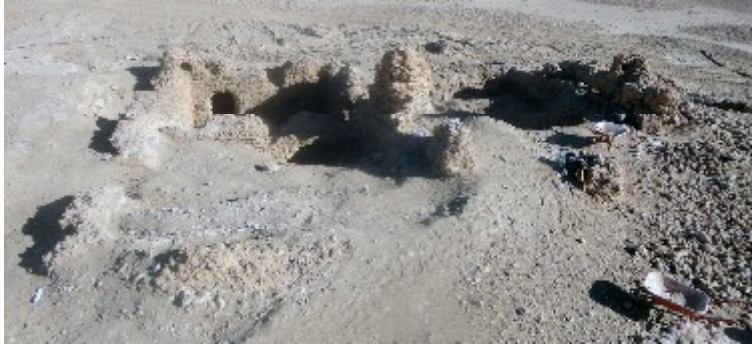
**الصورة 17:** الحمامات بعد التنظيف الجزئي.

قمنا كذلك بتنظيف الموقع لتحضيره للتنقيب في المواسم المقبلة، وذلك بنزع طبقات الردم الناتجة عن الحفريات السابقة، بما يسمى بالحمامات المنقبة في سنة 1901م من طرف العسكري توشار. مما سمح لنا هذا التنظيف برفع جزء من مخطط الحمامات (**المخطط 02**) (**الصورة 17**) واستكمالها في نوفمبر 2014م.

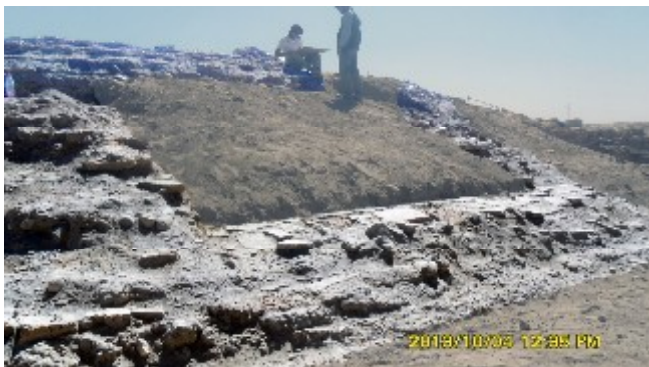
وكذلك نظفنا برج الزاوية الشمالي-الغربي للقلعة الاثرية القريب من الحمامات، تنظيفا سطحيا، وتحصلنا على مخطط (**المخطط 03**) و(**الصورة 18**) مشابه لمخطط برج الزاوية الشمالي-الشرقي الذي نقب فيه براداز.

**الصورة 18:** برج زاوية الشمالي-الغربي من الزاوية

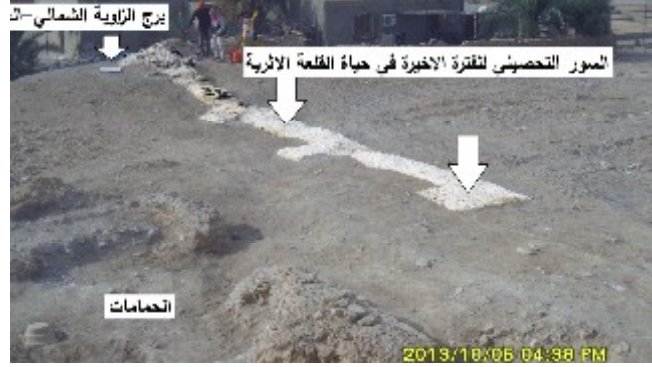
كما نظفنا مسار السور التحصيني بين الحمامات وبرج الزاوية الشمالي-الغربي وتحصلنا على منحناه في الفترة الاخيرة (القرن الحادي عشر والثاني عشر ميلاديين) من استغلال القلعة الاثرية (الصورة 19).

**الصورة 19:** السور التحصيني للقرن الحادي عشر والثاني عشر ميلاديين للقلعة الاثرية. عن: حاجي، ياسين رابح، حفريات تهودة 2013م. **موقع بادس الاثري:**

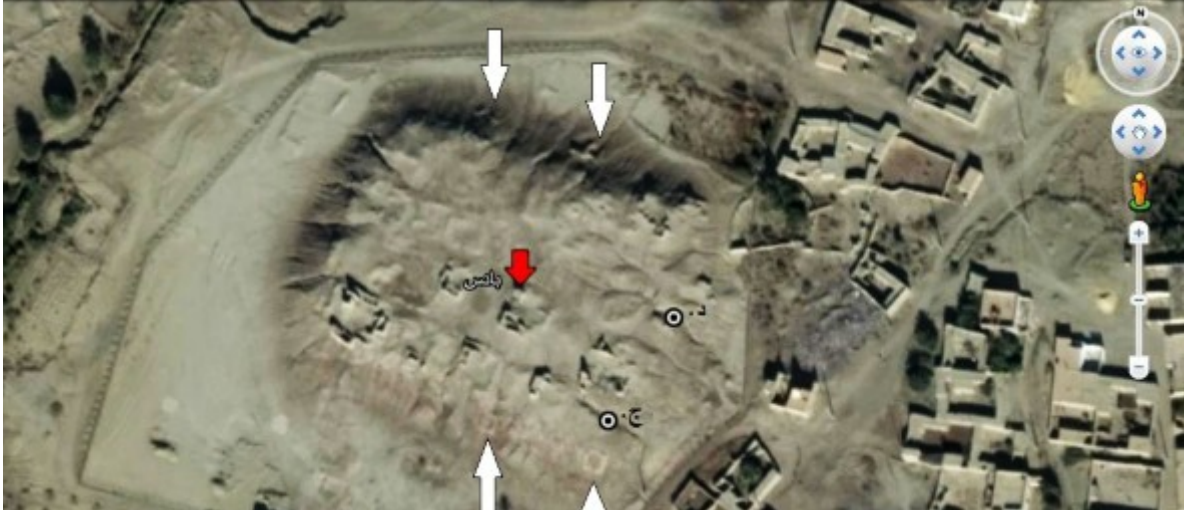
**الصورة الجوية 02:** تمثل اماكن المكتشفات الاثرية في موقع بادس الأثري: أ. مكان شاهد قبر بصليب لاتيني، ب. مكان قاعدة عمود، ج. مكان النصب الجنائزي لجندي الكتيبة، د. مكان فرن الفخار؟ تمثل السهام البيضاء اللون

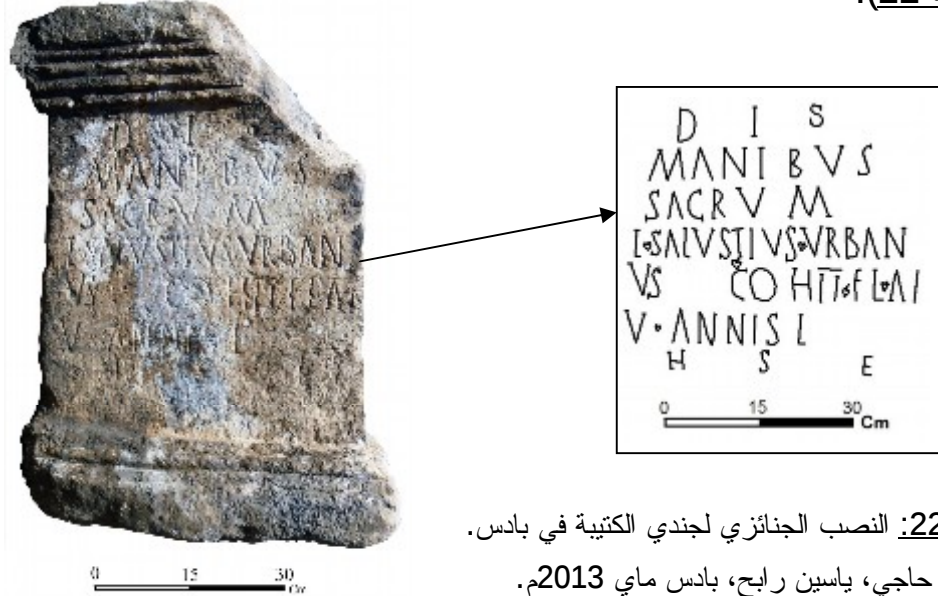
الصورة 22: النصب الجنائزي لجندي الكتيبة في بادس.

في شهر ماي 2013م، اشرفت على تربص ميداني لطلبة دراسات عليا قسم الهندسة المعمارية/كلية العلوم/جامعة بسكرة، تخصص التراث المادي في الاوراس والصحراء، عثرت بالصدفة رفقة المؤطرين والطلبة على نصب لنقيشة جندي في كتيبة تعود للقرن الاول والثاني ميلاديين<sup>23</sup> (الصورة 22).

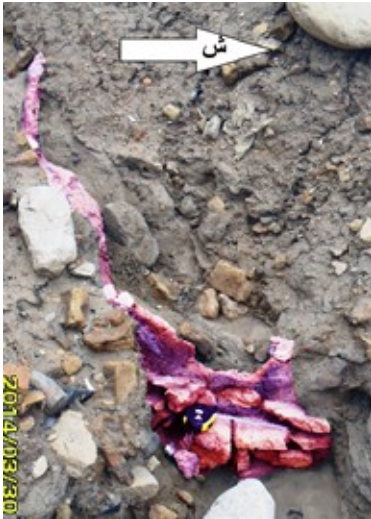
**صورة 23:** الفخار، فخار لار آجر.  
عن: حاجي، ياسين رايح، بانس مارس  
2014م.

بني هذا الفرن بمواد متوفرة في المنطقة من الاجر والطين، تم وضع الاجر في شكل صفوف كأساس للبناء حتى يتمكن من رفع بنيان جدار غرفة الحرق او الشوي المبنية من الطين، نلاحظ على الواجهة الخارجية للجدار تزجيج وطبقة سوداء نتيجة درجة الحرارة العالية الناتجة عن الحرق.

ابعاده الظاهرة= قطره الكبير=1.61م. القطر الصغير=0.4م، سمك جدار الفرن المصنوع بالطين=0.07م. يتراوح عرض الاجرة ما بين 0.1م الى 0.12م.

للمحافظة على هذا الجزء من الفرن قمنا بتغيير مسار هذه القناة لتجنب انجرافه نتيجة سيلان مياه الامطار مستقبلا.
