الحمامات الغربية الكبرى للمدينة القيصرية (شرشال) دراسة وقائية و ترميمية
Greater Western Bathrooms of Caesarean City (Cherchel) Preventive and
Valuable Study

The city of Cherchell of Caesarea is considered a unique city, and this is due to the multiplicity of its archaeological features, which were comparable to those in Rome, especially the great western baths, which are considered one of the largest water facilities in North Africa, such as those located in each of Thamugadi and the baths of Dougua Tunis, which are considered A water complex of great importance in the life of the Roman man, and this is to provide all aspects of comfort and luxury, as it was a place devoted to talking about political issues pertaining to state affairs. For the bathroom, as well as the researcher Sabah Ferdi, who talked about all the mosaic tiles that are present in the great western baths of Cherchell, knowing that most of these mosaic paintings have disappeared, and some of them are still exposed to many external factors that threaten the landmark and its architectural elements, including the mosaics on the site and Through this topic, we will try to address the threat of these external factors t

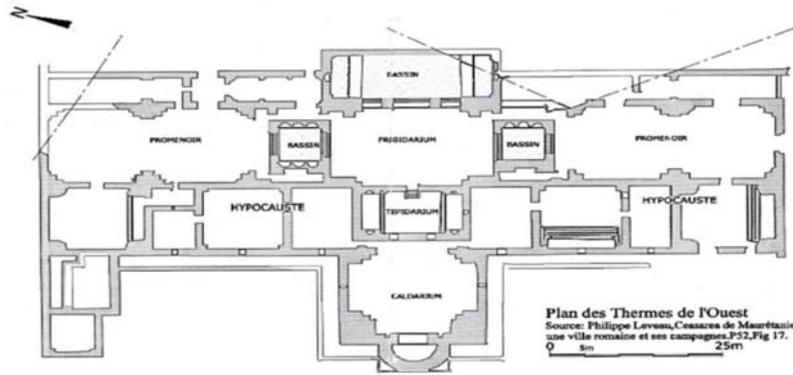
مخطط 02 للحمامات الغربية الكبرى لمدينة لشرشال ل(ستيفان غزال 1896)

تميزت الحمامات بمدخلها وأبوابها الرئيسية وغرفها المتعددة كالكالديوم (Caldarium) و هي القاعة (ق) كانت تستعمل للحمام الساخن يساوي طولها 18.75م و عرضها 15 م أما القاعة (أ) فهي مخصصة للحمام البارد يساوي طولها 24م و عرضها 14م و يطلق عليها اسم الفريجيداريوم (Frigidarium) تليها القاعة الدافئة (م) و التي يطلق عليها اسم التبيدياريوم (Tepidarium) وهي قاعة كانت تستعمل للحمام الدافئ و كذا لتدليك ، كما ذكر "ستيفان غزال" بأن المدخل الرئيسي للحمام كان مكون من أعمدة من الغرانيت الأخضر التي يزيد طولها عن 8 أمتار، و التي تميزت بتيجان أيونية من الرخام الأبيض، كما كانت هناك عدة سلالم تؤدي إلى أروقة مبلطة كلها بالفسيفساء³. أما بالنسبة للممرات فكانت متواجدة على اليسار واليمين، وكانت مؤدية إلى المواقد التي تنبعث منها الحرارة لتسير في الإيبوكوست و هي فضاء لاشعال النار (Hypocauste) وجميع مرافقه دون أن ننسى وجود غرف مخصصة لخلع الثياب وأخرى عبارة عن مراحيض، مع تواجد مجاري مائية كبيرة⁴. عثر على عدة تلبيطات فسيفسائية معظمها محفوظ بالموقع أو في متحف شرشال¹ و المتحف الوطني للأثار القديمة بالجزائر العاصمة . كانت جدران القاعات كلها مكسوة بصفائح من الرخام الأبيض و الذي لم يبقى منه الا القليل الى جانب بعض الأضيات التي كانت مبلطة بصفائح من الرخام البني المستخرج من محاجر تافيلي بوهران.

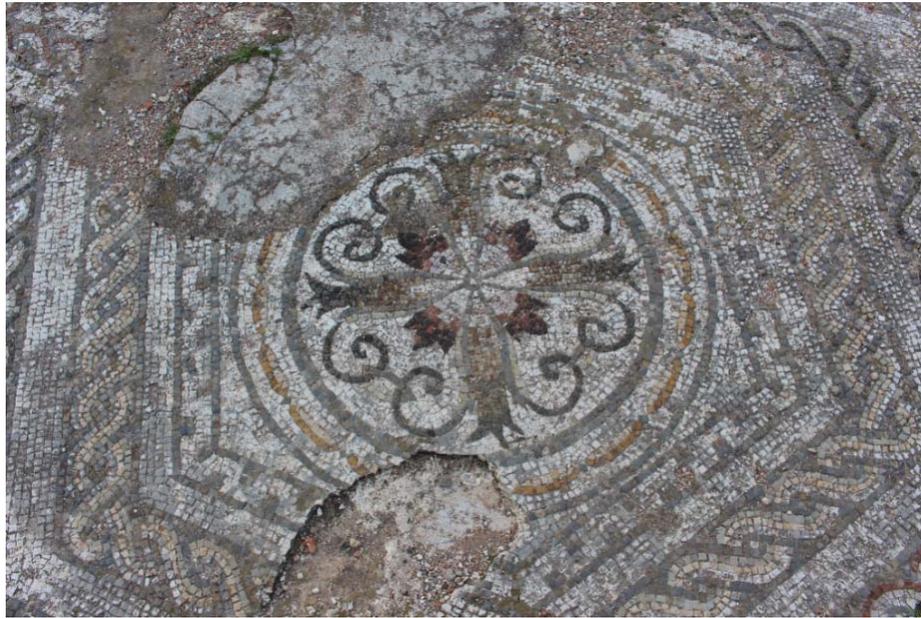
صورة 02 تبين الألوان المستعملة في فسيفساء الحمامات الغربية بشرشال عن المؤلف

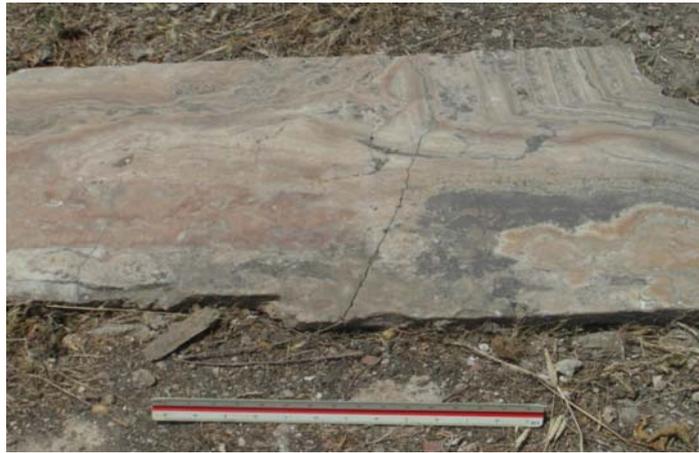
يصنف ضمن الحجارة الكلسية الأكثر كثافة وصلابة ، ومن أهم مميزاته أنه يأخذ اللون الأبيض الناصع، وأحياناً ألواناً عديدة كالوردي الأصفر . الأحمر . الأسود ومنه ما به أوعية ملونة، وبالتالي فهو مقسم إلى نوعين: الرخام البسيط والرخام ذو الأوعية المختلفة الألوان. شاع استعماله في كسوة جدران الحمامات الغربية استعماله وهذا لصلابته⁹ ومقاومته للعوامل الطبيعية، وكذا لجانبه الزخرفي شوهد استعماله بكثرة في المسابح و جدران الحمام و كذلك السلالم وهذا ما تم ملاحظته اثناء معاينتنا للمعلم.

صورة 04 لقطعة من رخام المرمر على أرضية الحمامات الغربية بشرشال عن المؤلف

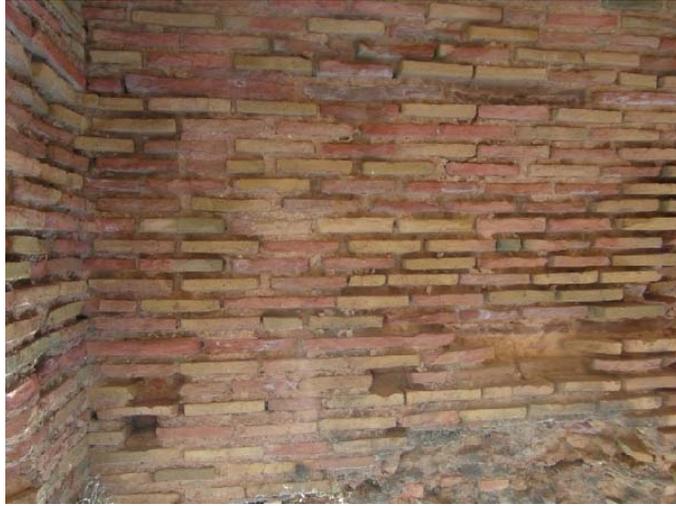
يستعمل بشكل كبير في المباني المائية ، خاصة في القاعتين الدافئة التييداريوم، وكذلك القاعة الساخنة، و القاعة الساخنة الكالديوم، وفي أفران الحمام الأبيوكوست التي تتميز بالحفاظ على الحرارة وتسهل عملية انتقالها من قاعة إلى أخرى كما أنها مقاومة بشكل كبير للرطوبة وهذا راجع الى التركيب الكيميائي للطينة¹⁰ الذي يختلف باختلاف مصدرها، وهذا الاختلاف يحدد حسب الكثافة، المرونة وحتى كمية المواد المعدنية والعضوية المتواجدة فيها.

صورة 05 لجدار من الاجر بالحمامات الغربية بشرشال (عن المؤلف)

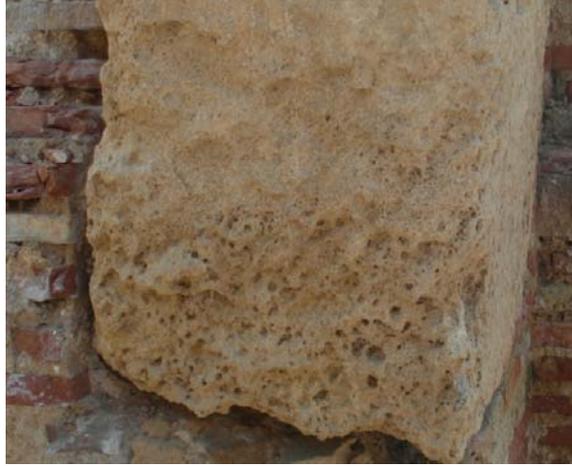
تعتبر الرياح و رذاذ البحر من عوامل تلف الحمامات الغربية و كما تأثر بشكل كبير على التبليط الفسيفسائي المتواجد في الموقع و هذا راجع الى ما تحمله الرياح من رمال ناعمة¹⁴ و ملوثات جوية تعمل على التآكل السطحي للمعلم عن طريق التبخر التي تؤدي الى ظهور تزهورات الاملاح الذبيودي الى خلل في اتزان عناصر المعمارية للمعلم.

صورة 06 تبين اثار عامل رذاذ البحر على الحجارة الرملية (عن المؤلف)

تستخلص الأملاح من جدران المعلم و التبليط الفسيفسائي عن طريق عمليات تنظيف تكون على عدة مراحل.مع تجنب استعمال الإسمنت عند الصيانة و ترميم المعلم لأنه يسبب تزهور الأملاح لأنها تعتبر مادة تسد مسام الحجاره و المكعبات الفسيفسائية المتبقية في الحمام.

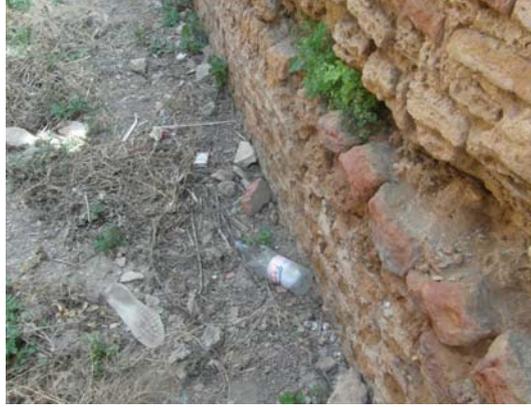
يؤثر العامل البشري بصفة مباشرة على تدهور الحمامات وهذا نتيجة جهله لطرق التعامل و فقدانه للحس الأثري و كذا المسؤولية تجاه هذا المعلم بالمشي على الأرضيات الفسيفسائية ورميه للاوساخ¹⁷.

صورة 07 تبين عامل التلف البشري للحمامات الغربية بشرشال (عن المؤلف)

توعية المواطنين بأهمية المعالم الأثرية بمحاضرات و دروس تحسيسية في المؤسسات الثقافية خلال الشهر الثقافي و اتخاذ اجراءات صارمة لحفظ و حماية المعالم الأثرية من الاندثار من طرف الديوان الوطني لتسيير و حفظ الممتلكات الأثرية، كذلك يجب منع عمليات الترميم العشوائي وترك المجال للمختصين.

.الترويج للسياحة الاثرية ومحاولة توفير ممرات مخصصة للزوار تفاديا للسير على أرضيات المعلم ومنع الاحتكاك المباشر معها.

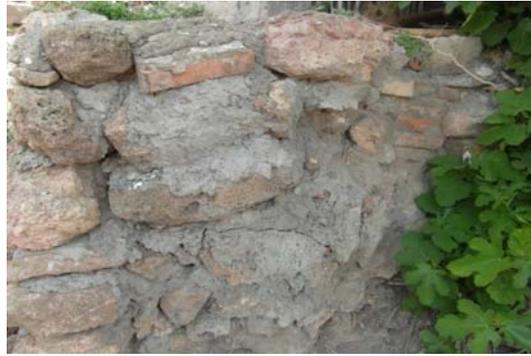
صورة 08 تبين ترميم جدران الحمام بمادة الأسمنت (عن المؤلف)

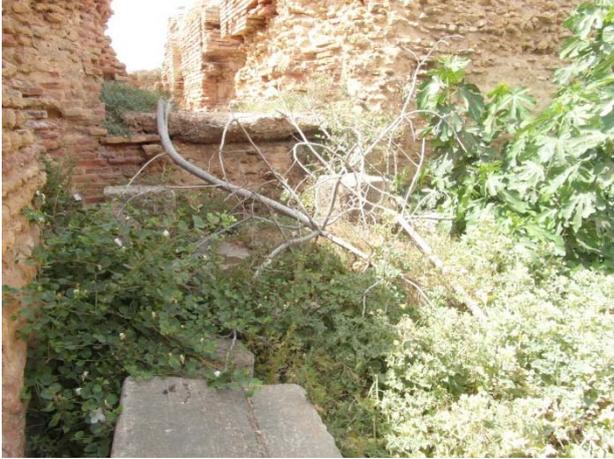
يؤثر العامل النباتي على كل العناصر المعمارية للمعلم و هذا راجع الى استمرار نمو النباتات بشكل كبير على كل واجهات الجدران¹⁸ و الأرضيات المبلطة لتكون سببا في اتلاف و اقتلاع المكعبات الفسيفسائية و فقدان جميع الطبقات المكونة لها¹⁹.

صورة 10 تبين عامل التلف النباتي (عن المؤلف).

.تنظيف الموقع من تراكم الاتربة و نزع الحشائش و الاعشاب الضارة و أي شوائب أخرى.كنزع الجذور من تحت الحجارة وخاصة الأرضيات الفسيفسائية برفق والقضاء عليها باستخدام المبيدات الخاصة كسينازين و الديورون والجليوفاست.

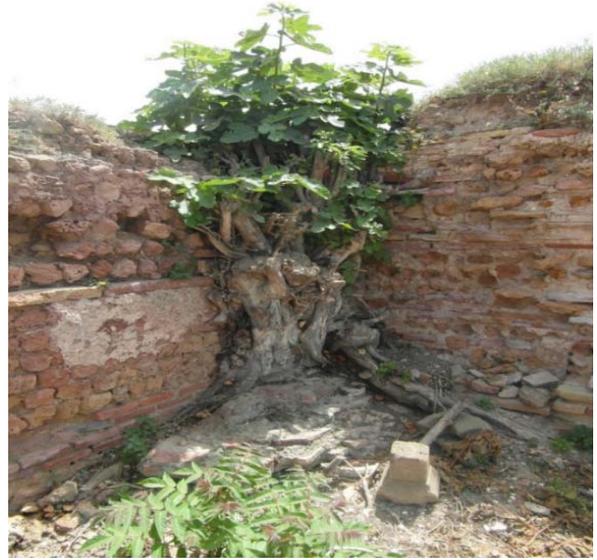
صورة 09 لنمو وانتشار الأعشاب وجذور الأشجار (عن المؤلف)

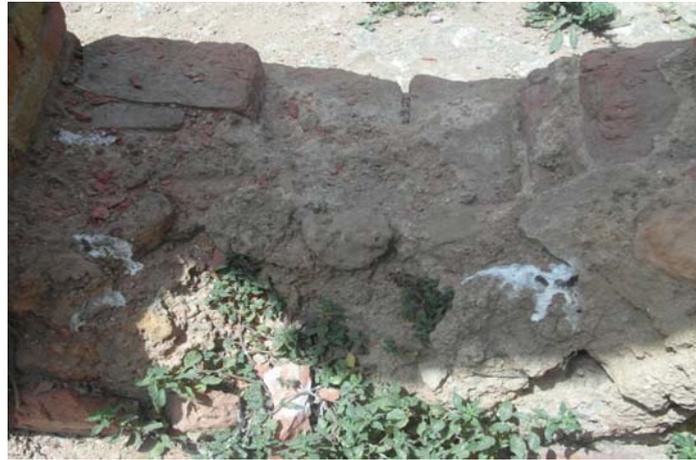
تأثر طيور النورس على العناصر المعمارية و هذا بترك مخلفاتها على الجدران و أرضيات الحمام ، علما أن هذه المخلفات تحتوي على مواد ك الأزوت و الفوسفات و الصوديوم²⁰... الخ ، وهي عبارة عن فضلات تكون بدورها غذاء الكائنات عضوية ك البكتريا و الفطريات التي تكون سببا في تفكك و سقوط حبيبات المكونة للصخور .

صورة 11 تبين تأثير العامل البيولوجي على جدران الحمامات الغربية (عن المؤلف)

.بناء أسوار ذات أسقف زجاجية (plexiglass) ، لحمايته من الفضلات التي تخلفها طيور النورس والتي تتغير بدورها الى مادة كيميائية مضرّة بعناصر المعلم وسد كل الفجوات والشقوق التي يمكن أن تتخذها الطيور عشا لها.

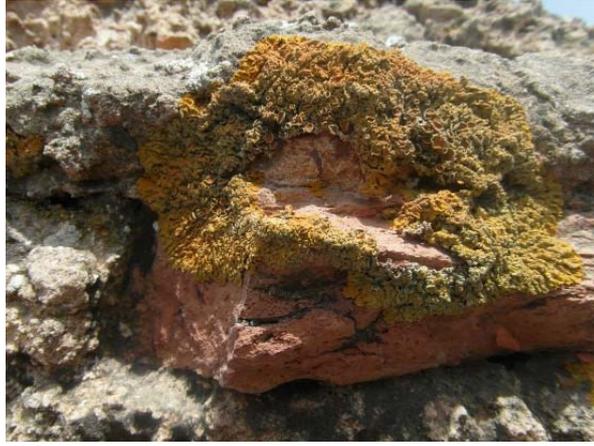
الأشنات هي كائنات فطرية تكسو سطح الصخور، تلعب دورا هاما في تلف مواد البناء المختلفة و كذا التبليط بشتى أنواعه والتي تحتوي على نسبة عالية من الرطوبة، ولا يقتصر نشاطها على أسطح الاحجار بل يمتد أسفل هذه الاسطح بعدة مليمترات مما تسبب انفصال اجزاء منها بمرور الوقت، بإطلاق حمض الكربونيك وحمض الاوكساليك، من أشهرها أشنة كالوباك استيريانا⁶ التي تنتشر بسرعة و بكثرة فوق الصخور الكلسية؛ و هي عبارة عن بقع صفراء دقيقة وغير منتظمة.

صورة 12 تبين انتشار الأشنات على جدران الحمامات الغربية (عن المؤلف)
