## قصر الصوف الأثري

د/ محمد الطيب عقاب  
أستاذ محاضر  
معهد الآثار- جامعة الجزائر

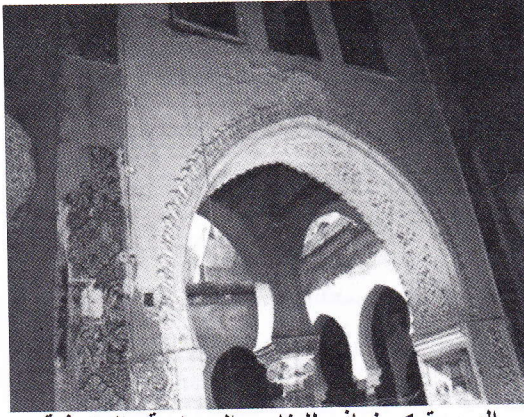
الصورة 1 : نماذج للعناصر المعمارية والزخرفية

والسقيفة في قصور مدينة الجزائر و مساكنها غالبا ما تقع في المستوى الأرضي، وغير مرتبطة بالبيوت التي تكون في الطابق الأول أو الثاني، لذلك تقع سقيفة قصر الصوف في المستوى الأرضي، وفوقها البيوت والغرف. (صورة 1)

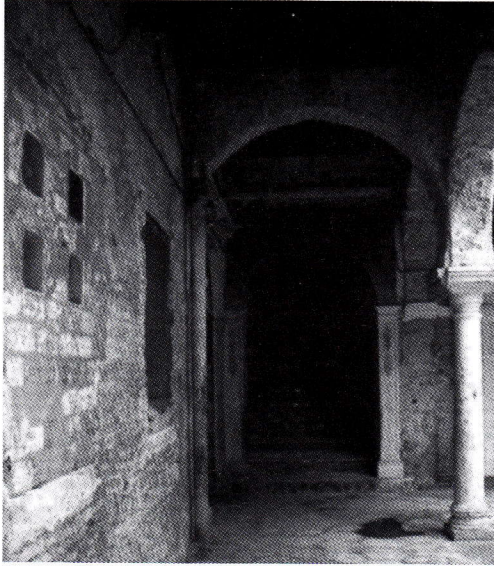
## الصورة 2 : أحد أروقة الدار

تتقدم الغرفة أروقة محمولة على أعمدة من نمطين اثنين، حلزونية بكاملها، بالنسبة لأروقة الطابق الأرضي، ونصفية مضلعة في جزئها السفلي، وحلزونية في جزئها العلوي. والحكمة في ذلك ناتجة من تشكيل الصانع للدرازين الخشبي من التثبيت بالتطابق مع أضلاع العمود المسطحة، وبذلك يتحرر الصانع من استعمال المسامير لتثبيت الدرازين مع العمود، وهذا الاستعمال التطبيقي للصانع يشبه إلى حد ما عملية النقر واللسان لتشبيك المواد فيما بينها.

والدرازين في المسكن الجزائري، وبالأخص في مدينة الجزائر موحد النمط، قلما يخرج الصانع الفنان عنها، فهي مكونة من ثنائية التشكيل، تزاوج في وحدتها، الفراغ والشكل الزخرفي، فيعكس ظله على الأرض أثناء بزوغ الشمس وغروبها، لأنها الفترتين اللتين تجعلان العناصر الزخرفية تبدو مستطيلة ورائقة أيضا. ويزداد إطار الأروقة طلاوة وإشراقا بعقودها المنكسرة المتجاوزة، والتي ترسمت كعلامة مميزة في عمارة الغرب الإسلامي، مثلما أقره المرحوم فريد الشافعي، فهي تمتاز بعدة مراكز، بحيث جاءت مخصصة في أسفلها ومننفخة الوسط، وضامرة عند نهايتها، وهي ليست كالعقود الحدودية المتميزة بالاستدارة المطلقة (صورة 2).

وقد يحدث أن يقسم أحد طرفي الغرفة إلى قسمين علويين، لوضع الأثاث فيه، ممتد إلى ما خلف الغرفة الأخرى، التي يتصل بالغرفة نفسها. وهكذا تتشابه الغرف فيما بينها إلا واحدة منها في أغلب الأوضاع، حيث تزود بإيوان عميق الغور، متوج بقبة مزدانة بقشيبية من الزخرفة الجصية. (صورة 2)

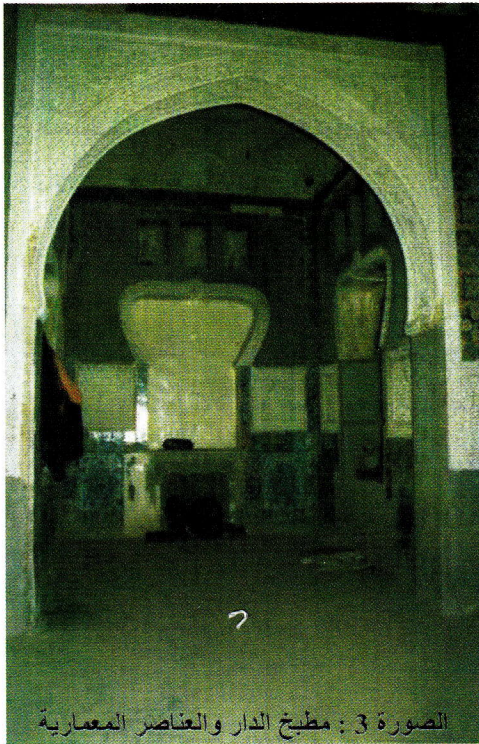
الصورة 3 : مطبخ الدار والعناصر المعمارية

وتستغل جوانب الغرف الخلفية أو بعض الأجزاء منها للمرافق المعيشية والصحية، وهو ما لوحظ في قصر الصوف. وتلك المرافق امتازت سقوفها بالأقباء المتقاطعة، حرصا من الصانع على سلامة المبنى خاصة في المطبخ والحمام، اللذين كانا يتعرضان للمؤثرات المائية والمودية إلى تشويه السقف.

وثقل المرافق، كالحمام الواقع فوق المطبخ في معظم الحالات، رغبة في تريب توصيل المادة الضرورية لتلك المرافق كالماء و مجازات تصريفها و المداخل. و هذه كلها جاءت في قصر الصوف فوق الغرف خاصة في الجناحين الشرقي و الشمالي. (الصورة)

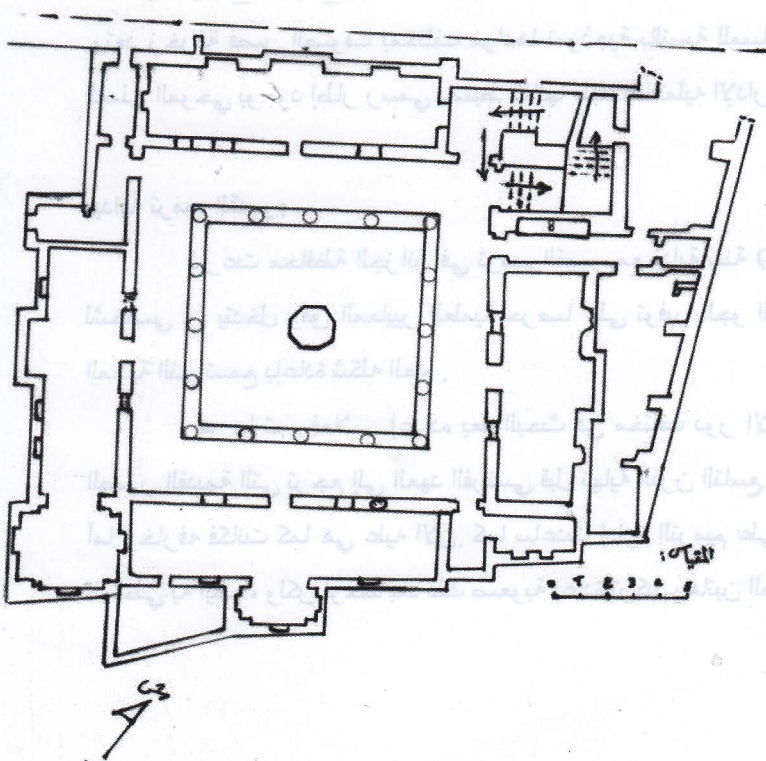
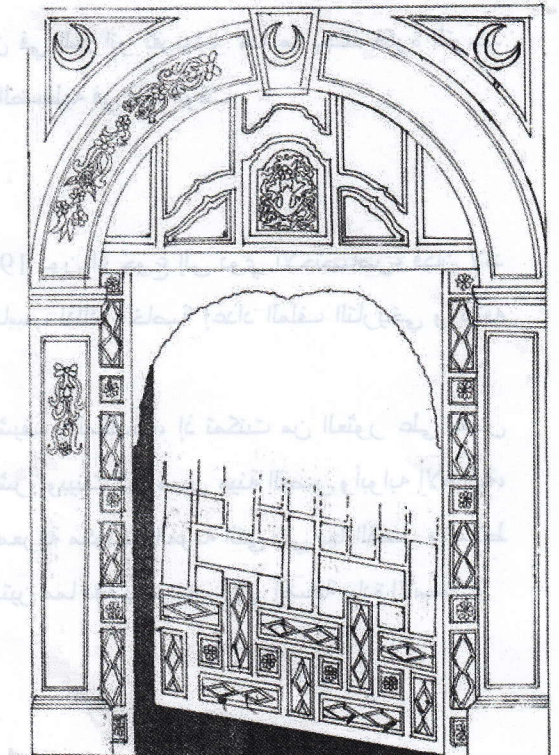
وقد عيبت على الصناع تنوع استعمال مواد البناء في بعض أجزاء من القصر لاعتقادهم أن الملاط يغطيها. ومع ذلك فإن ما تم من ترميم في القصر ينبئ في مجمله على سلامة العمل مثلما تبينه صورة غير أن تباطؤ العملية من شأنه أن يعرض القصر إلى التشوية بفعل التغيرات الجوية وخاصة في فصل الشتاء حيث تكون الأمطار غزيرة في بعض الأحيان.

وقد أعاد الفنيون التنظيم الأصلي للقصر مع الحرص على تطبيق دقائق المعالم الفنية التي كانت على المواد البنائية واسترجاع المواد القديمة، مثل البلاطات الخزفية. غير أن العائق الأكبر في ترميم القصر هو عدم وجود إطار كفؤ في معالجة الزخرفة الجصية التي سقطت منها بعض البصمات الفنية، رغم وجود مدرسة الفنون الجميلة بالجزائر وقد شددت على المسؤولين أن لا يمسوها ريثما يتوفر من يستطيع رسم معالمها.
