Contribution à l'étude d'adobe composant les structures des k'sours Timacine et Nezla

BOUKHENOUF Arezki
FILAH Mohamed Elmostafa
Maitre assistant,
Professeur,
Institut d'archéologie – Université d'Alger 2.

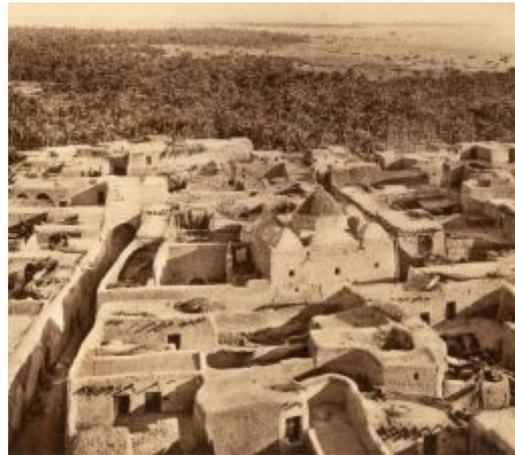
Ce ksar est composé de plusieurs monuments, le minaret de la mosquée Si El Hadj et la mosquée Soudani sont les plus importants de l'ensemble architectural (Figure 2²). Au haut du minaret, on peut découvrir le panorama de la ville et de l'oasis.

Cette tour carrée fut élevée en 1431 par Si el Hadj roi de Temacine, les briques et autres matériaux de construction ayant été importés de Tunisie³. Cette esthétique architecturale avait bénéficié ces dernières années des travaux de restauration.

La petite mosquée très simple de Soudani, construite en 1042 de l'hégire (XVII^e S.)⁴. Les coupoles en tuiles peintes en vert et en pisé de cette mosquée surmontent une salle voutée et bordée d'arcades aux fraicheurs couleurs bleu-vert et vert d'eau.

² - Carte postale du ksar Timacine datant de l'époque coloniale.

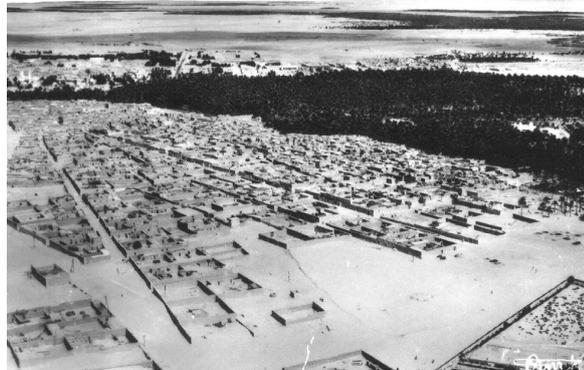
Ces clôtures n'avaient certainement pas une seule fonction la défense de la ville, mais aussi la fermeture idéologique de la communauté. A l'intérieure de l'enceinte, on trouve un ensemble d'habitations qui sont vidés par les autorités locales suite à l'importante quantité de pluie tombée dans la région en 2003 et qui a fait la dégradation de la

plupart des structures de celles-ci. A cet effet, les autorités locales avaient tracé un programme d'aménagement et la mise en valeur de ce ksar (Figure 3⁵).

⁵ - Carte postale du ksar Nezla prise en 1925.

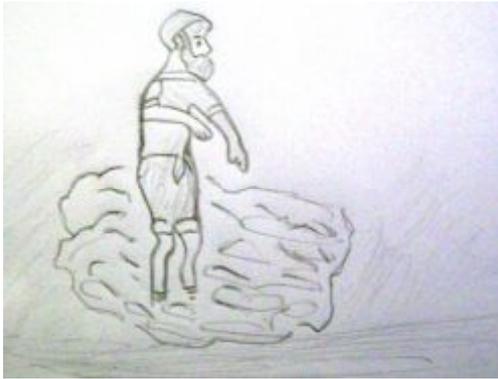
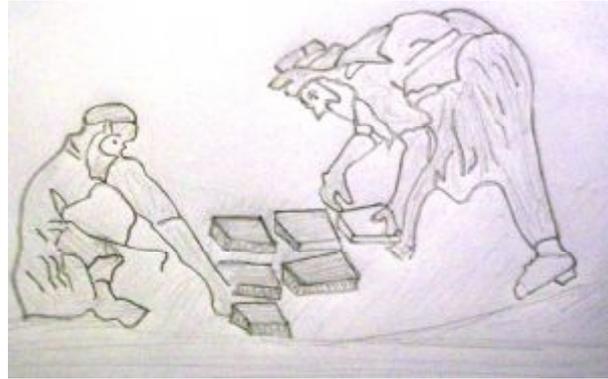
Pour la fabrication d'adobe, il suffit de choisir une terre plus ou moins argileuse, associée en proportions variables au sable, à la paille hachée, à des gravillons ou de tronc de dattier broyé. Une fois pétrie, la pâte obtenue est comprimée dans des moules de forme prismatiques en bois et rarement en métal puis séchée au soleil pendant un temps, qui permettra d'acquiescer aux blocs de terre une résistance mécanique nécessaire à l'utilisation (Figure 5).

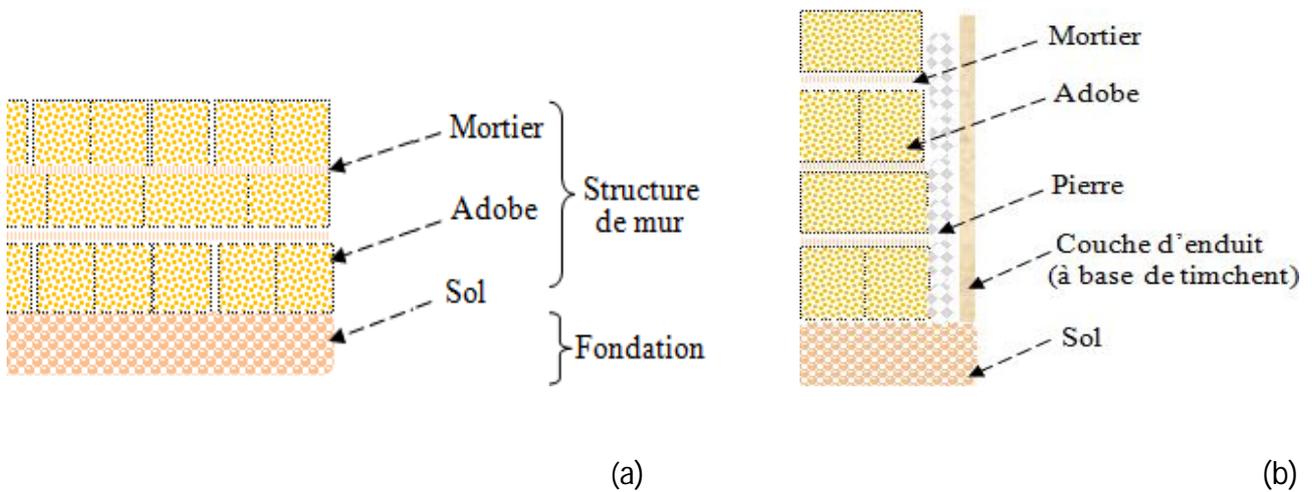
Les types des matériaux et l'architecture des k'sours ne suffisent pas pour expliquer la durabilité de leurs structures. La technique de leurs assemblage joue un rôle très important, cela peut être traduit par l'orientation des forces afin d'avoir des structures rigides. L'ensemble des techniques utilisées dans les deux k'sours sont représentées dans les figures 6a, 6b et 7.

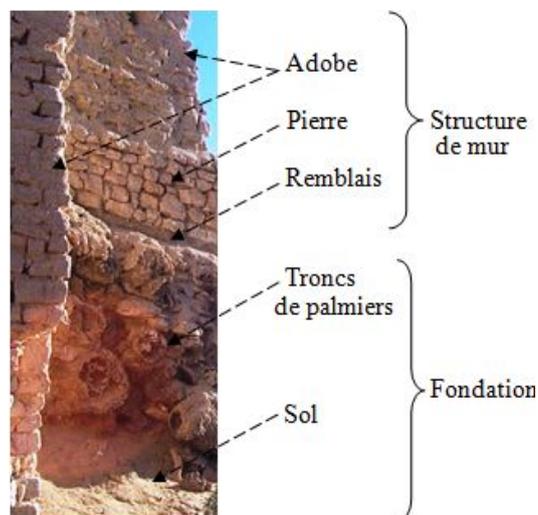
Figure 7 : Montrant la technique utilisée au ksar Timacine

Parmi d'autres anomalies qui provoquent le déséquilibre des structures dans les deux k'sours, on cite l'action des charges de structures. On note que les structures du ksar de Timacine sont fondées sur des troncs de palmiers (Figure 7), cette technique empêche la remontée capillaire des eaux des nappes phréatique mais présente un risque en cas de mouvement du sol qui

provoquera la fissure ou la destruction des structures, ajoutant que le bois de palmier résiste moins à l'action d'humidité et plus exposé à l'action d'insectes.

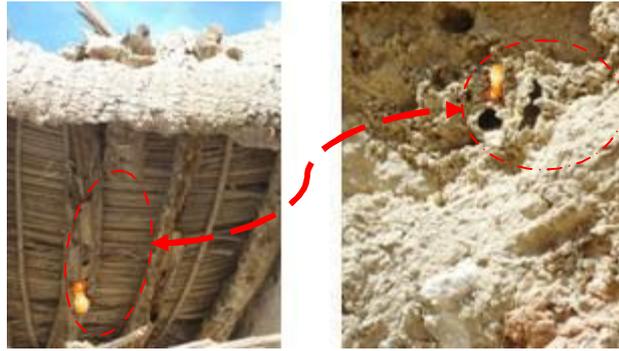
L'humidité toujours présente dans les constructions, à cause de la remontée capillaire, crée les conditions favorable à l'attaque des structures en adobe et les porteurs de plancher (troncs de palmier) par des insectes et diverses bactéries. Cette action est

remarquée par les fourmilières à

une hauteur plus d'un mètre du sol et dans des endroits aérés. Ainsi que dans les mêmes endroits on a observé la dégradation des troncs de palmier ce qui nous a fait penser à la même famille d'insecte qui attaque le bois de palmier, comme le montre la Figure 8.

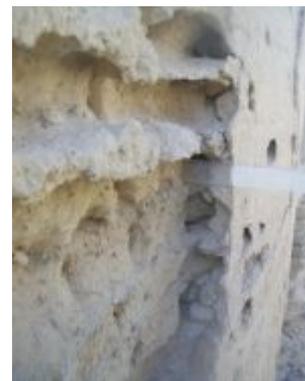
Selon la technique de construction montrée dans la Figure 9 et selon ce qui a été montré dans la Figure 4b, il est clair que l'existence de la non compatibilité entre ces matériaux (adobe, pierre, timchent).

Lors de l'exposition de ces structures aux intempéries ou en cas de remontée capillaire, l'adobe et le timchent se comportent différemment, les blocs d'adobe se changent de dimension (par gonflement ou retrait de la terre) par contre le timchent perd une part de sa résistance à la cohésion. La répétition de cette double action engendrera le vieillissement de ces matériaux qui se terminera par la démolition de ces structures. Cette action sera accélérée sous l'effet du poids des structures et l'effet des agents extérieurs (dilatation thermique, etc.).

- Suivre la piste de la caractérisation d'adobe pour une meilleure reproduction du point de vu de la résistance mécanique.
- Réutilisation de la terre résultante de destruction d'adobe pour la fabrication de nouveaux blocs d'adobe
- Nettoyage des deux k'sours.
- Restitution des structures dégradées en respectant l'ancienne architecture et en utilisant le type des matériaux qui lui conviennent.
- Nettoyage de l'ancienne canalisation afin de faciliter l'écoulement d'eau et d'empêcher la remontée capillaire.

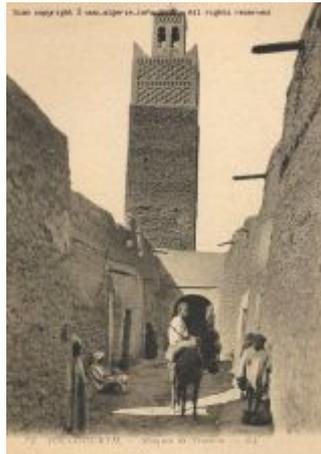
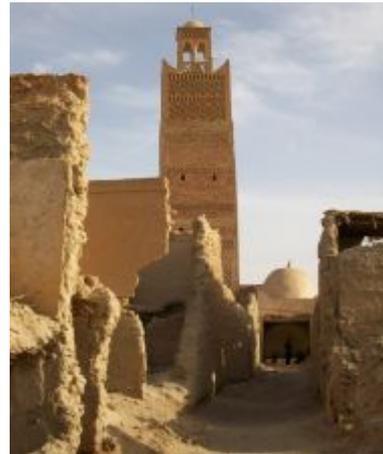
Malgré que le ksar de Timacine est un site classé sur la liste du patrimoine national, il n'a pas bénéficié de travaux proprement dite de restauration. La Figure 10⁶ montre clairement le non respect de la structure ancienne de la mosquée El Magraoui, néanmoins dans le côté architecturale mais aussi le type des matériaux. Le badigeon des structures avec un lait de chaux ne conforme pas à la technique ancienne.

a- Timacine à l'époque coloniale

b- Timacine en 2009

⁶- Carte postale du ksar Timacine datant de l'époque coloniale.
