أهم أسباب ومظاهر التلف في الحمامات الرومانية الجنوبية بمادوروس

The most important causes and signs of Damages in the Southern roman Baths of Madauros

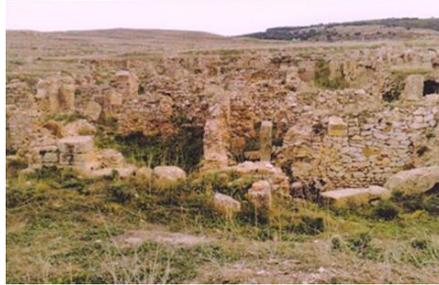
صورة 2 المنظر العام للحمامات الجنوبية عن الطالب 2020

تقع في جنوب شرق المدينة الأثرية أنظر الصورة رقم 2 وهي مجاورة لمبنى آخر يحتوي على عدة قاعات ووجدت بها معصرة زيت الزيتون، وقد يكون عبارة عن منزل، ويفصل بينهما طريق ثانوي (كارديني). أنظر الصورة 2 سميت بالحمامات الجنوبية لكونها تقع في جنوب نواة القديمة للبلدة بالقرب من الزاوية الناتجة عن تقاطع الشارع الصاعد والشارع العرضي، تبلغ مساحتها الإجمالية ب 538.7 م² وهي تعتبر أصغر الحمامات العمومية الموجودة بالبلدة بالمقارنة مع الحمامات الكبرى التي تقدر مساحتها ب 1600 م² والحمامات الشمالية التي تقدر مساحتها ب 1020 م².

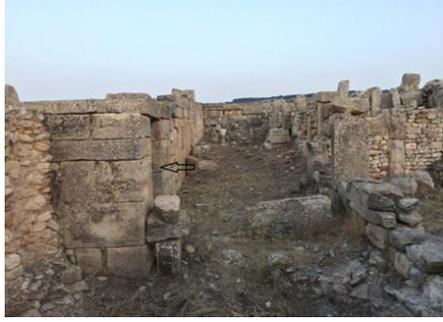
صورة 3 المدخل الشمالي للحمامات عن الطالب 2020

يتم الدخول إلى الحمامات عبر مدخلين جنوبي وشمالي، (Marcel,1932,p.197) الأول يؤدي إلى القاعة الأولى غير أن هذا المدخل فقد عناصره، أما الثاني يؤدي إلى القاعة الخامسة عن طريق الرواق الضيق (7) كلاهما يقعان على الشارع الثانوي. أنظر الصورة 3

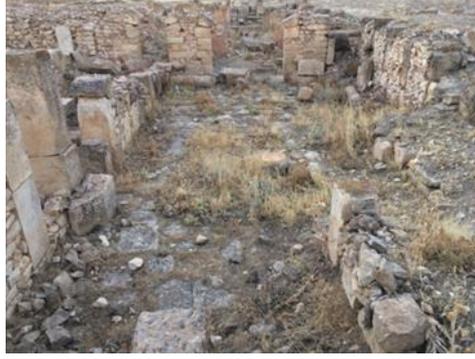
صورة 4 القاعة الباردة عن الطالب 2020

تعتبر أكبر القاعات الموجودة في هاته الحمامات أنظر الصورة 4، نصل إلى هذه القاعة عبر المنفذ الأول التابع للقاعة (1) وهي تتصل من الجنوب عبر دهليز يحتوي على سلم ذو سبع درجات مع القاعة رقم(2)، وهي قاعة واسعة مفاستها 13م طولاً و9.31 م عرضاً بحيث تبلغ مساحتها 121.03 م²، أرضيتها ذات بلاطات من الحجر الكلسي وجد بمركزها فضاء مستطيل الشكل (7م x 3.5م) توجد بها ست بقايا قواعد لحمل السقف، وتوجد بقايا قناة من طين محفورة في تخطيط القاعة على طول العمادات الثلاثة الأولى، لتواصل إلى الزاوية الشمالية الشرقية للقاعة، (Marcel, 1932, p.197) ويحتمل أن تكون عبارة عن قاعة باردة وذلك دون أن نجد بها أحواضاً باردة للاستحمام.

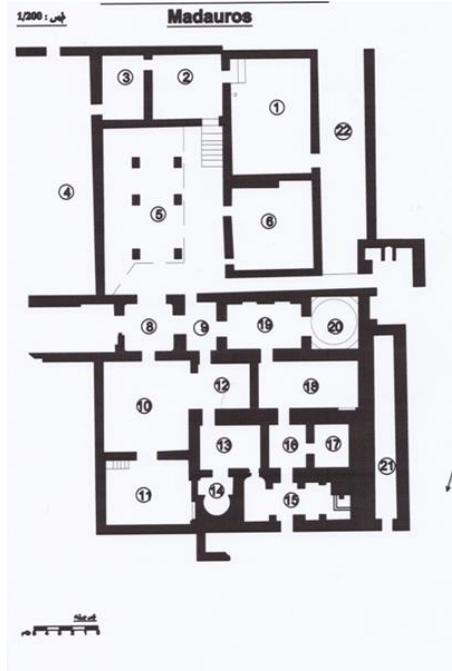
المخطط العام 1 للحمامات الجنوبية سلم 200/1 عن الطالب 2020

يبلغ طولها 9 م وعرضها 6.20 م تقدر مساحتها ب 55.6 م²، أرضيتها مكونة من بلاطات من الحجر الكلسي، بها بابين الأول يؤدي عبر أدراج إلى قاعتين متتاليتين مبلطتين (2) و(3)، أنظر المخطط العام رقم 1 للحمامات أما الباب الثاني فهو يفتح على قاعة واسعة رقم (5)، كما أنه لم نعثر بداخل هذه القاعة على أي تنظيم داخلي يساعدنا على معرفة وظيفتها.

تقع شمال القاعة (8) أنظر المخطط 1 تقدر لأبعاد هذه القاعة ب 7م x 6.60م وبالتالي تقدر مساحتها ب 46.2م²، واجهتها الشرقية مبنية بطريقة جيدة التي تشكل جزءا من الواجهة الشرقية للمبنى، أما الجهة المقابلة لهذه الواجهة الذي يمثل السور من الناحية الغربية فهو يتواجد في حالة متدهورة.

تقع غرب القاعة (13) أنظر المخطط 2 وهي مستطيلة الشكل أبعادها 3.4 x 3م، مساحتها تقدر ب 10.20م²، سمك جدرانها الشرقية والغربية ب 0.60م، أما الشمالية والجنوبية تقدر ب 1.2م، وجد في تحت أرضيتها تقنية النظام السفلي لبعث الحرارة (الإبوكوست).

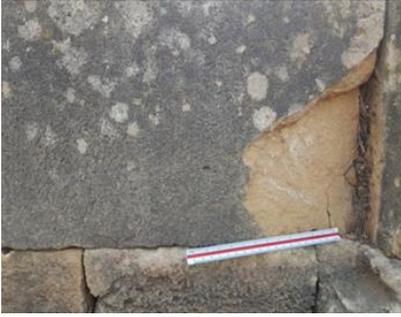
صورة 6 عملية التشظي عن الطالب

وهي كسور جزئية أو كاملة إلى أجزاء مختلفة الأحجام وهي غير منتظمة الأشكال والأبعاد، ولقد وجدنا هذه الظاهرة بكثرة على مستوى الحمامات الجنوبية. أنظر الصورة 6

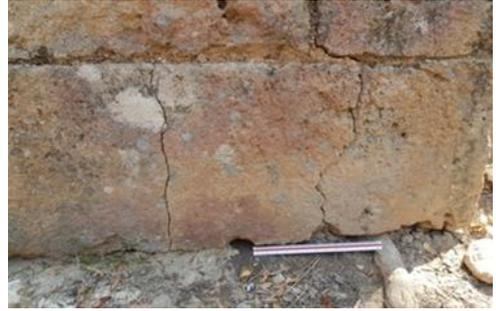
صورة 5 كسور وشروخ الحجارة عن الطالب 2020

كسر منفرد يمكن رؤية هذه الظاهرة بالعين المجردة وهي عبارة عن انفصال الحجر إلى جزئين، أي جزء عن الآخر. (Icomos, 2008, p.10) أنظر الصورة 5

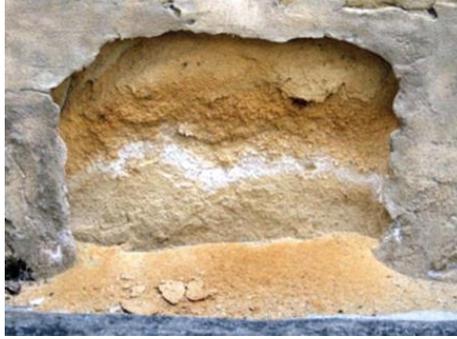
صورة 7 تفتت الحجر الرملي عن ICOMOS ISCS

يتفتت الحجر ويتحول إلى شبه مسحوق عند السطح، وهذا ما يشبه عملية التعرية الجيولوجية، تحدث عادة نتيجة لفعل الصقيع وكذا الغزو الملحي والذوبان ونجد هذه العملية خاصة في الصخور الرسوبية. وهذه الظاهرة تتواجد كثيرا على مستوى الحمامات الجنوبية. أنظر الصورة 7
