## آفاق وأساليب حماية المواقع الأثرية من الزوال . الجلفة نموذجاً .

يمينة تسكورث، باحثة، جامعة الجزائر 02.

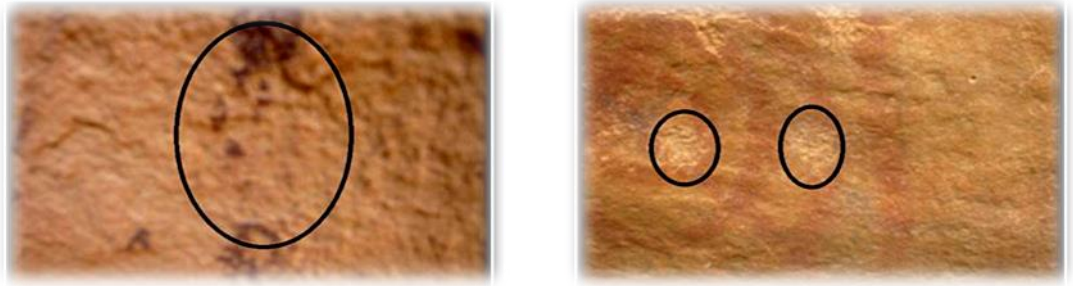
1. التفتت الحبيبي : (أنظر الصورة رقم 01) وتعتبر ظاهرة جيومورفولوجية وهي عبارة عن فصل ميكانيكي لمعادن الصخور عن بعضها البعض خاصة الحجارة الرملية، التي تحمل النقوش والرسوم الصخرية بموقع الدراسة وللعوامل المناخية دور في تفتت سطح الصخور وهذا راجع لاحتوائها على نسب قليلة من المعادن ، والتي تساهم في التحام حبيبات الكوارتز وبتلاشي هذه المعادن يسيل التفتت (68) ، وتعتبر هذه الظاهرة من أصعب الظواهر التي لا يمكن ترميمها على مستوى الواجهات الحاملة للنقوش والرسوم الصخرية، وتم ملاحظتها بالعين المجردة و بتميرير الأصابع على سطح الواجهات .

#### الصورة رقم 01 : التفتت الحبيبي على أسطح الواجهات الصخرية

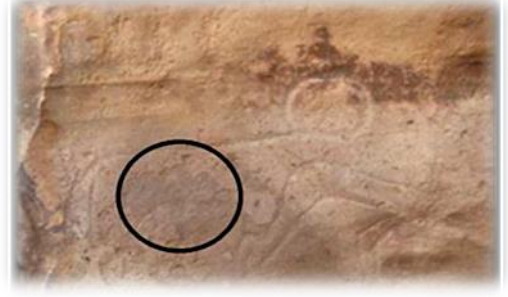
2. تورق وتقشر الواجهات : (أنظر الصورة رقم 02) ، ويتمثل في انفصال للطبقات الخارجية للصخور عن الطبقات الداخلية وتحدث هذه الظاهرة عندما تتأثر الأسطح بالعوامل ذات التأثير الفيزيوكيميائي والميكانيكي مثل الصقيع(69) ، وكذلك نتيجة التغيرات الكبيرة في درجات الحرارة والرطوبة بين الليل والنهار مما يتسبب في إحداث ارتفاع في ضغط الصخرة من الداخل وجذب من الخارج فيؤدي ذلك إلى تقشر الطبقة الخارجية للصخور، والتي هي عبارة عن نقوش ورسوم صخرية(70)

الصورة رقم 02 : نموذج لتورق وتقشر الواجهات الصخرية

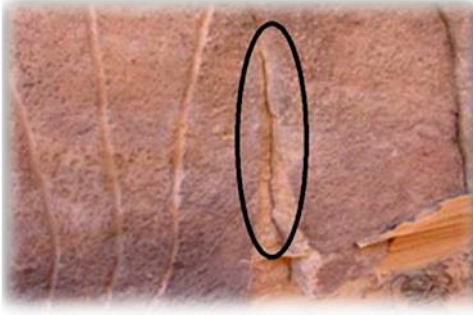
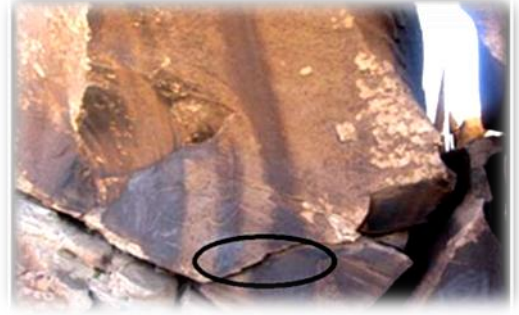
3. تصدع وتكسر الواجهات : (أنظر الصورة رقم 03) وهو عبارة عن انفصال الصخرة إلى عدة أجزاء ومن العوامل المتسببة في هذا المظهر العوامل ذات التأثير الميكانيكي ، فالمياه تعمل على إذابة الملاط الذي يمسك مكونات الصخور وعند جفافه ينكمش الملاط حيث لا تستطيع البنية الضعيفة مقاومته ومن ثم يحدث التشقق (71) ، كما أن الدوران المتتالية لتجمد الماء وذوبانه يؤدي إلى تصدع وتكسر وتشقق الواجهات ، كما أن لزيادة النشاط الميكروبي لبعض الكائنات الحية وجذور النباتات والفطريات لها دور في عملية التصدع والتكسر في الواجهات .

الصورة رقم 03 : تصدع وتشقق الواجهات الصخرية

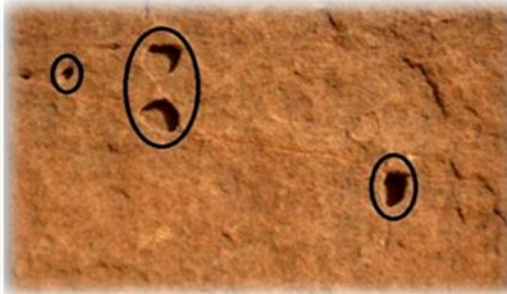
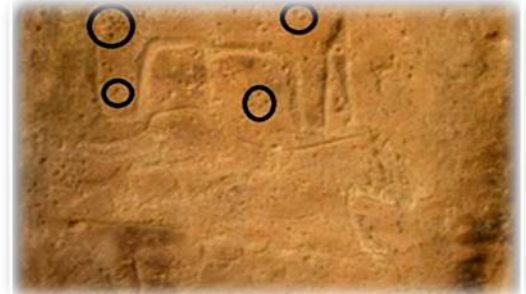
4. الثقوب على الأسطح الصخرية (أنظر الصورة رقم 04) ، تلعب الكائنات الحية على اختلاف أنواعها دورا هاما في إحداث هذا المظهر فالبعض من الحيوانات تجعل من الثقوب التي تحفرها في الصخور مأوى لها، كما أن للرياح والمياه دورا في هذه الظاهرة .

الصورة رقم 04 : ثقوب على الأسطح الصخرية

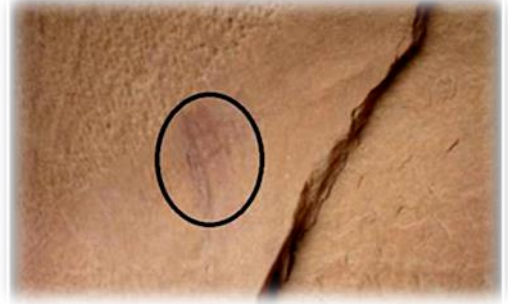
5. تغير لون الواجهات : (أنظر الصورة رقم 05) ، وتتمثل تغيرات في لون الواجهات أو تغير في لون الرسوم الصخرية وتتحكم في هذه الظاهرة عدة عوامل منها الإشعاع الشمسي الذي تكون معرضة لواجهات الحاملة

لرسم والنقوش الصخرية ، وكذلك المياه إذ إنه في حالة تعرض جزء من الواجهة للإشعاع الشمسي والجزء الآخر غير معرض لها يؤدي إلى اختلاف في الألوان ، كما يمكن للكائنات الحية الدقيقة كالبكتيريا والفطريات أن تؤدي إلى تغير لون الواجهات عن طريق نشاطها الذي ينتج تفاعلات مع سطحها، كما يمكن للملوثات المذابة في الماء أن تؤدي إلى تغير لون الواجهات الحاملة لمنقوش والرسم الصخرية(72) ، بالإضافة لدرجة الحرارة العالية والتي يمكن أن تؤدي إلى تكوين لون أسود على السطح وهو ما يعطي اختلافاً في الألوان من منطقة إلى أخرى(73)

**الصورة رقم 05 : تغير لون جزء من أجزاء الواجهات الصخرية**

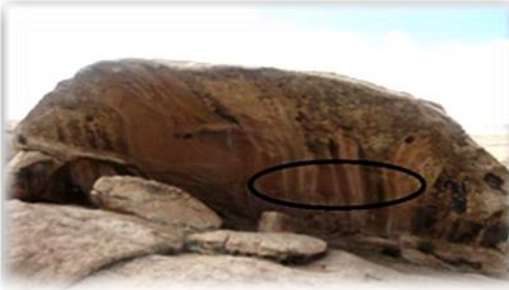
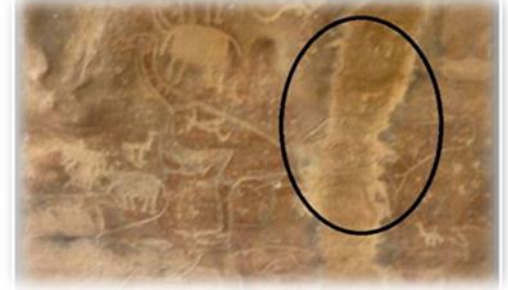
6. آثار السيول والمياه على الأسطح الصخرية : (أنظر الصورة رقم 06) ، ويتم حدوث هذه الظاهرة عندما تكون الواجهة غير محمية فتسمح بمرور المياه ساحبة معها الكثير من الشوائب كالأتربة ، فتعمل على إخفاء جزئي أو كلي للنقوش والرسم الصخرية بالموقع، كما يؤدي السيول على الواجهات بسبب تساقط الأمطار بغزارة إلى تغير في مورفولوجية الصخرة الحاملة للنقوش نتيجة لحدوث التآكل عليها(74)

**الصورة رقم 06 : آثار السيول على أسطح الواجهات الصخرية**

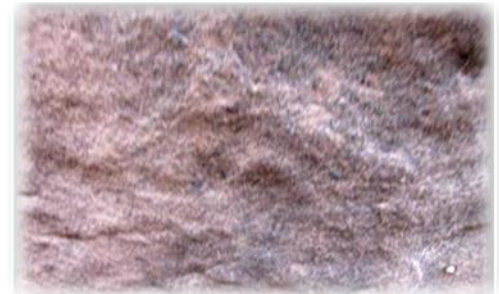
7. تبلور الأملاح : (أنظر الصورة رقم 07) ، إن دخول الأملاح عبر مسامات الصخور مقابل انخفاض نسبة الرطوبة يؤدي إلى تبلور الأملاح على سطح الواجهات في الموقع ، فعند تبلورها يزداد حجمها فوق سطح الواجهات مما يؤدي إلى تشكل رواسب مائلة إلى البياض .

### الصورة رقم 07 : تبلور الأملاح على الأسطح الصخرية

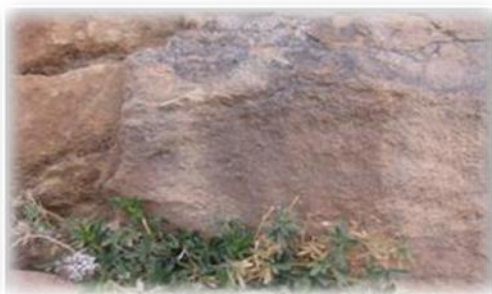
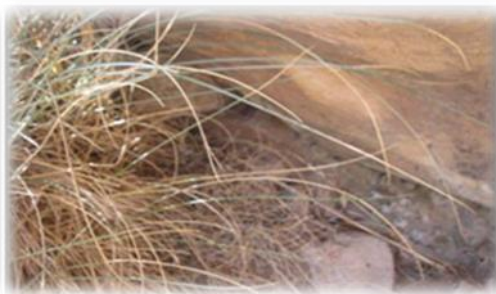
9. نمو النباتات : (أنظر الصورة رقم 09) ، إذ يؤدي قرب اللوحات الجدارية إلى مساعدة الكائنات الحية كالحشرات والحيوانات على العيش قرب الواجهات مما يؤدي إلى ظهور العديد من مظاهر التلف، كما أن جذور النباتات قد تخترق الشقوق والفواصل الموجودة على مستوى بعض الواجهات فتؤدي إلى تصدعها كما أن لها تأثيرا فيزيوكيميائياً .

### الصورة رقم 09 : نمو النباتات على الأسطح الصخرية

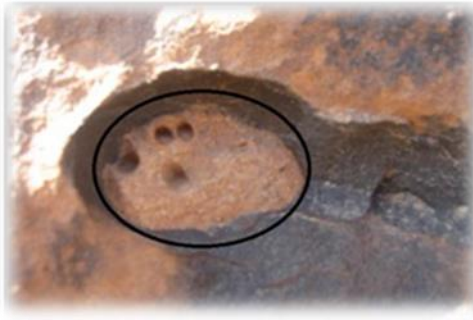
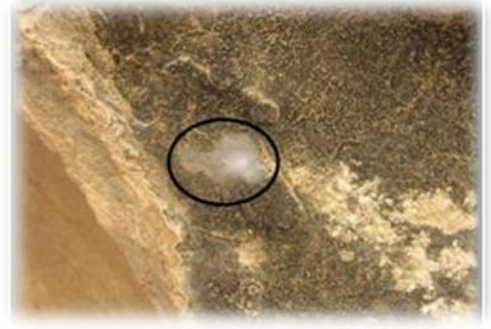
10. أعشاش الحشرات: (أنظر الصورة رقم 10) ، وتتمثل أساسا في بعض الأعشاش المصنوعة من نسيج وأخرى مصنوعة من التربة الطينية، فالأولى تصنع من طرف الحشرات العنكبوتية والذباب، أما الثانية فتصنعها حشرات أخرى كالنحل البري وهذا المظهر يلاحظ بشكل كبير على الواجهات ويؤدي إلى تشوه مظهرها العام كما أن نزع هذه الأعشاش خاصة المصنوعة من التراب يشكل خطرا على سطح الواجهات حيث تبقى آثار نزعها وذلك بتقشر الواجهة وهناك عدة نماذج لموقع الدراسة.

#### الصورة رقم 10 : أعشاش الحشرات على الأسطح والواجهات الصخرية

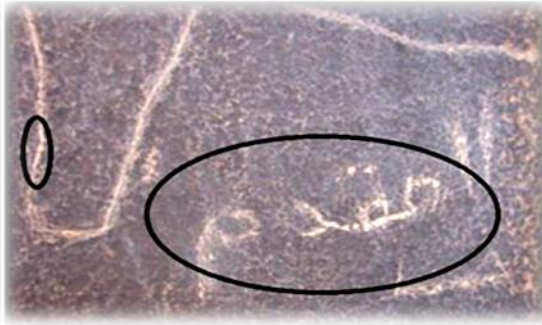
11. التلف البشري : (أنظر الصورة رقم 11) ، لقد تمكنت النقوش الصخرية من الصمود لآلاف السنين أمام العوامل الطبيعية وتمكن الإنسان في ظرف وجيز من ترك مظاهر كبيرة للتلف على الواجهات الحاملة لمنقوش والرسوم الصخرية، وتتمثل هذه الأخيرة في التدخلات المباشرة للإنسان عن طريق تشويه للواجهات عن طريق الكتابة بالطلاء أو الفحم والأخطر من ذلك هو عملية التقشير والكشط على النقوش والرسوم الصخرية والكتابة عليها بواسطة النحت ويتجلى هذا المظهر في عدة لوحات بالموقع.

#### الصورة رقم 11 : بعض مظاهر التلف البشري على الأسطح الصخرية .
