## تقنيات حفظ وترميم فسيفساء بالموقع: حفرة منزل النمرة تازولت

**Techniques of conservation and restoration on-site mosaic:  
the excavation of the Nimra Tazult house**

محمد الشريف حمزة ، جامعة باتنة 1

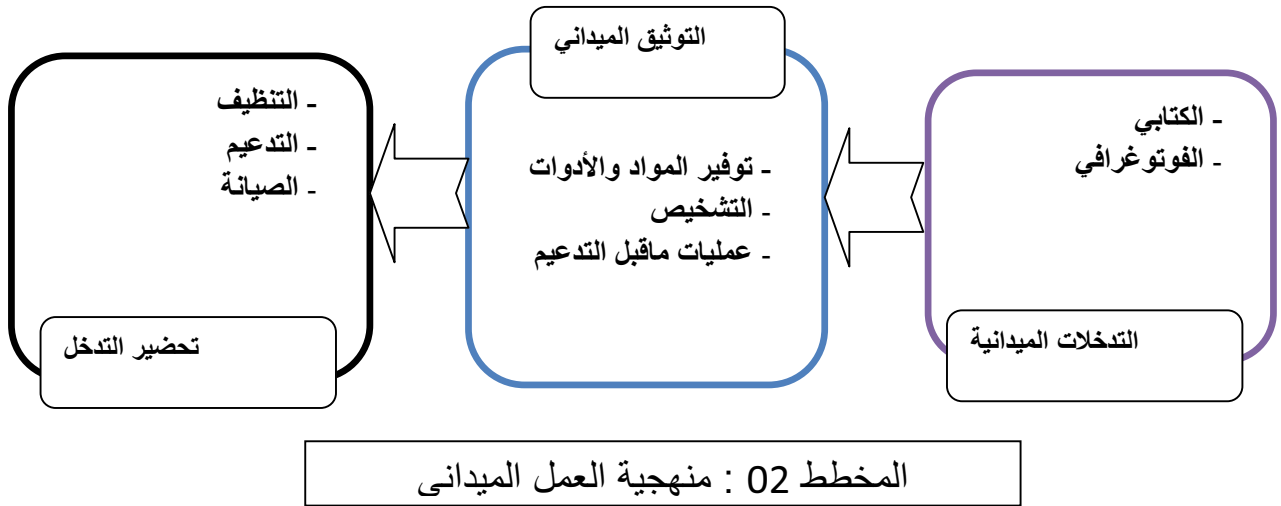
منهجية مسطرة تبدأ من التوثيق إلى غاية التدخل مروراً بالتشخيص و المخطط رقم 02 يلخصها لنا :

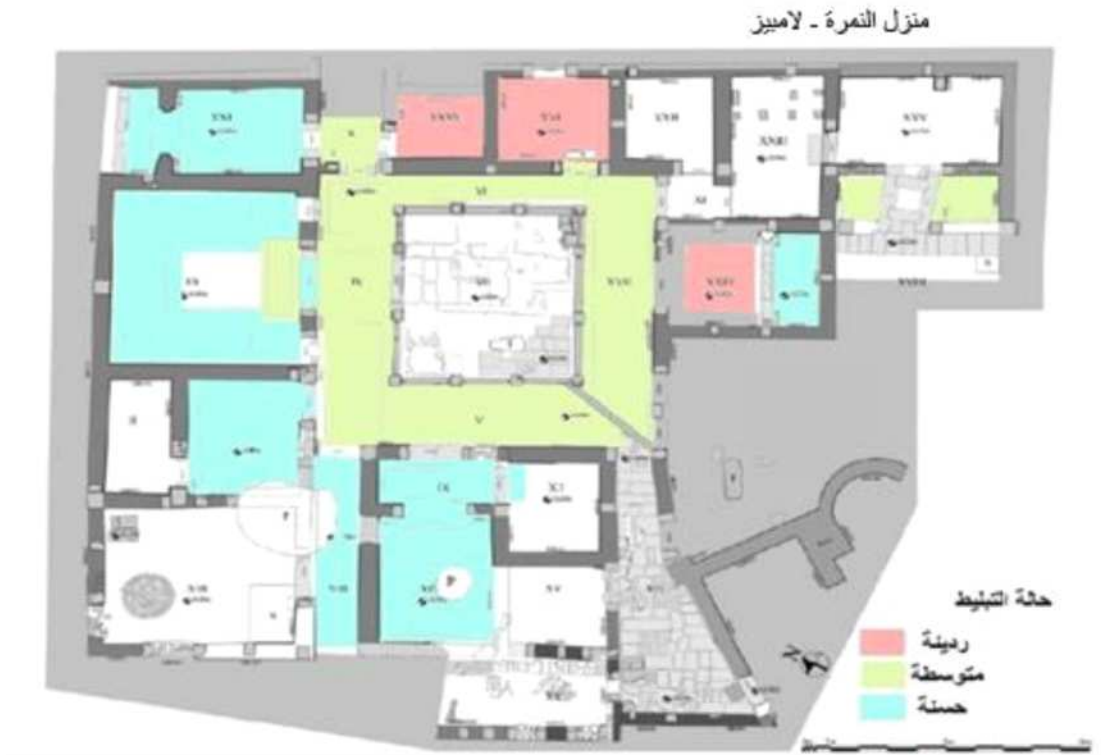
المخطط 01 : حالة تخطيطات منزل النمرة

يمتد المنزل على على فضاء واسع تفوق مساحته إلى أكثر من 700 متر مربع ، مخططه شبيه إلى حد كبير لمخططات الفيلا الرومانية، لم تحدد الحفريات إلى غاية سنة 2011 حدود المنزل الخارجية. المدخل المفترض يؤدي إلى دهليز أرضيته مشكلة من فسيفساء ثم إلى فناء داخلي VII، تتوزع حول هذا الأخير عدة غرف تستمد منه النور و الهواء النقي ، الأروقة الدائرية كلها مبلطة بفسيفساء VII-XVII-VI-V-IV . أظهرت لنا آخر الحفريات تواجد عدة غرف إستقبال II-IX-XIV-XXIV فضاءات للإستعمال اليومي XX - XV - XVIII-XIII- XI - XXIII وأخيرا فضاءات مفتوحة ، كما نجد ساحة ثانية مبلطة بها بئر XVIII (المخطط 01).

تحدث عملية التنقيب إختلال في توازن الظروف المستقرة التي كانت فيها الفسيفساء طوال الزمن، فبعد الحفر والإكتشاف أول شيء يحدث هو التغيير المفاجيء للمناخ الذي كان متواجد فيه التبليط من محيط رطب إلى محيط جاف<sup>7</sup> . بعد إنتهائنا من التوثيق شخصنا عدة مظاهر للتلف. هدم المنزل حريق وخربه عن آخره، لهذا نجد معظم التبليطات سطحها مكسوة بطبقة سوداء، وبسبب درجة الحرارة العالية أصبح الملاط هشاً وإنصهرت بعض المكعبات خاصة تلك التي هي من عجينة الزجاج (تبليط غرفة الإستقبال III). لكن على العموم التبليطات هي في حالة متوسطة ماعدا فسيفساء الغرف XXVI-XVI-XXIV التي هي جد متدهورة كما هو موضح في المخطط 01.

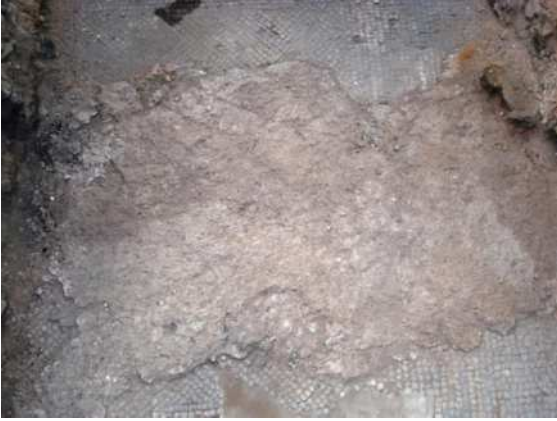
- تقبب طبقة التيسيلاتوم إلى جانب تفتت وتقشر بعض المكعبات .
- إغيار سقف المنزل في بعض الغرف على طبقة التيسيلاتوم . ( الصورة 03 )
- سقوط أجزاء من الطلاء الجداري وإلتحامها بسطح الفسيفساء ( الصورة 04 )

الصورة 03 : بقايا السقف المنهدم ( الغرفة 1 )  
( الغرفة 01 )

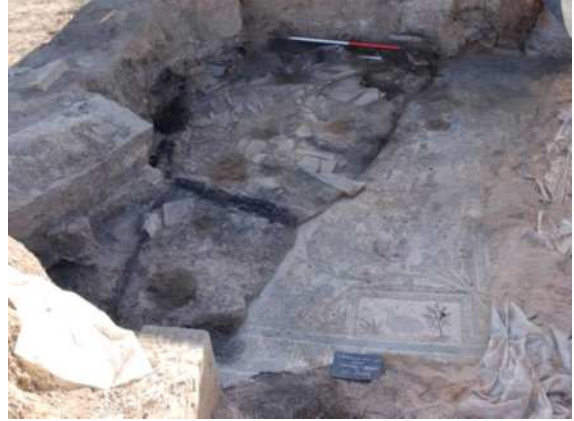
الصورة 04 : طلاء جيري فوق سطح الفسيفساء

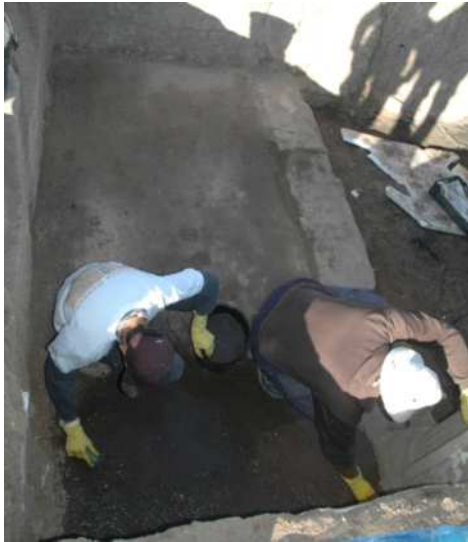
كان ميكانيكيا أكثر من الكيميائي، هدفه إزالة جميع ما علق بسطح المكعبات من ترسبات غير ملتحمة والتي تحجب لنا المشاهد المصورة على التبييط كالتراب والغبار.. إلخ . قمنا بالتنظيف الجاف ثم بإستعمال الماء، في البداية إستعملنا فرشاة ناعمة ثم المشارط و أخيرا تم التجفيف بالإسفنج وذلك للتقليل من تأثير المياه على المكعبات والطبقات التحتية ( الصورة 06).

الصورة 06: تنظيف ميكانيكي للسطح  
(الغرفة 09)

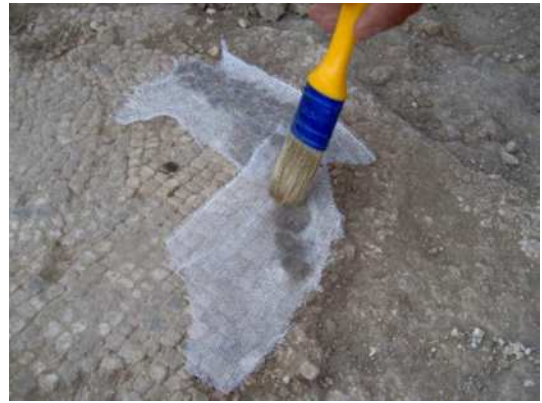
- يتضمن برنامج الصيانة الوقائية للفسيفساء عمليات التنظيف و التدعيم. قبل شروعنا في التنظيف كان لابد من إجراء عملية ما قبل التدعيم ( Pré consolidation ) تمثلت في إلصاق شريط من نسيج قطني على بعض حواف التبييطات الهشة بإستعمال غراء أكريليكي بارالويد Paraloide B72 مذاب في الأستون بتقدير 20 % وذلك لتثبيت المكعبات وفي بعض الأحيان كان لابد منا حقن ملاط كلسي ( الغرف XXVI-XXIV-XVI ) ( الصورة 05).

الصورة 05: تثبيت المناطق الهشة ( الغرفة 18 )  
( الغرفة 01 )

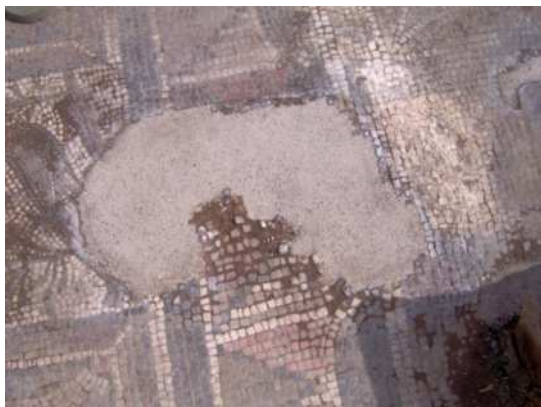
- ملء الثغرات الصغيرة بملاط كلسي .

الصورة 08: : ملاء الثغرات بملاط كلسي

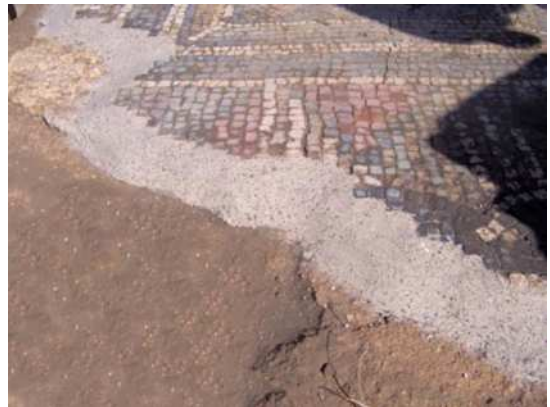
- حماية الحواف بسدة ( الصورة 07 ) .

الصورة 07: : وضع السدة على حواف كل التبليطات
