Journal of Materials and Engineering Structures

Etude expérimentale de la réparation des structures d'aéronefs par collage des patchs à base d'époxy et fibre de verre

Experimental study of repair of aircraft structures by adhesive patches based on epoxy and fiberglass

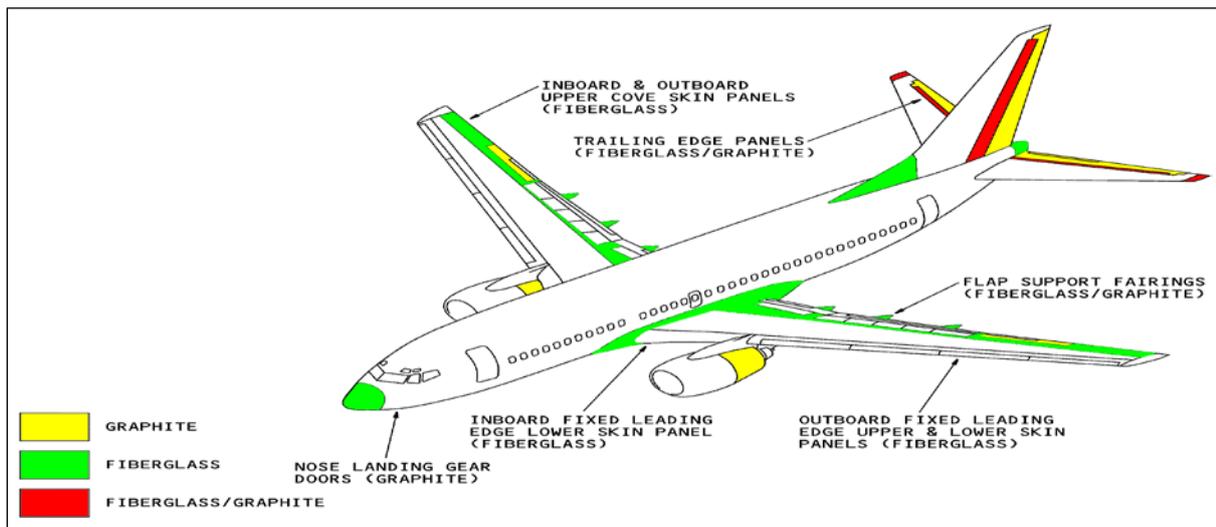
Fig. 1 - Répartition des composites sur la structure d'Avion Boeing 737 /800 de la compagnie Air Algérie [10]

L'Airbus A350 et le Boeing 787 sont constitués de plus de 50 % de matériaux composites (fig.1). Ils sont soumis pendant toutes leurs vies en vol, roulages, décollages, croisières, atterrissages. Et même pendant leurs parkings, ils sont soumis à des sollicitations différentes en statique ou en dynamique, chaque partie de leurs structures résiste à des chargements en tous genres flexion, compression, traction fatigue et fluage. Parfois, des impacts et chocs accidentels (point faible des composites) peuvent atteindre l'avion et causer des dommages inestimables, et qui peuvent prendre un temps plus ou moins long à être réparé, imposant ainsi à clouer l'avion au sol pendant plusieurs jours [1].

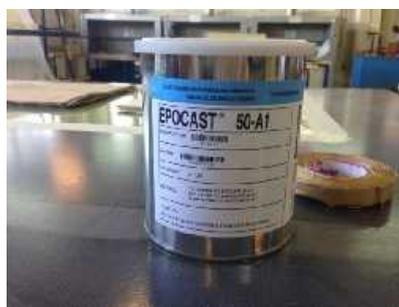
Fig. 2 – Matrice EPOCAST 50-A1

Cette résine époxy est du type bisphénol A est associée à un durcisseur amine à basse réactivité. Aucun accélérateur de polymérisation n'a été ajouté elle présente une fluidité faible à cause de sa viscosité, qui est un élément essentiel pour le choix de la méthode d'élaboration d'éprouvette (sous vide).

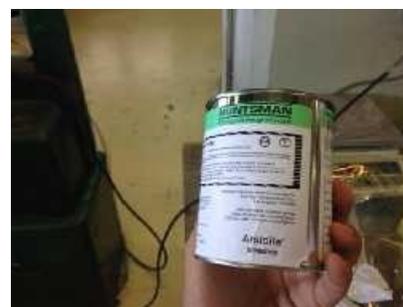
Fig. 3 - Durcisseur (HARDENER 9816)

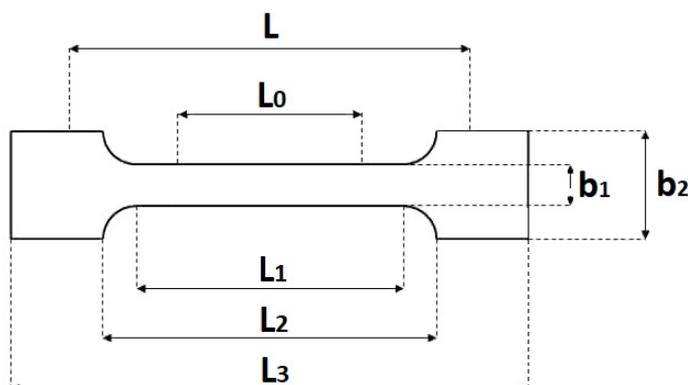
Fig. 4 - Géométrie de l'éprouvette haltère

Pendant la mise en œuvre des éprouvettes de traction sous forme haltère (Figure 5), élaborées selon la norme NF EN ISO 527-4 type B et en utilisant un moule en aluminium, les résines de stratification passent successivement de l'état liquide à l'état de gel puis à l'état solide. Ce processus caractéristique des résines thermodurcissables est appelé réticulation ce procédé est réalisé en introduisant ces échantillons dans une étuve ajustée à 80°C pendant 8 heures et correspond à la formation d'un réseau tridimensionnel réalisé par des pontages chimiques entre molécules.

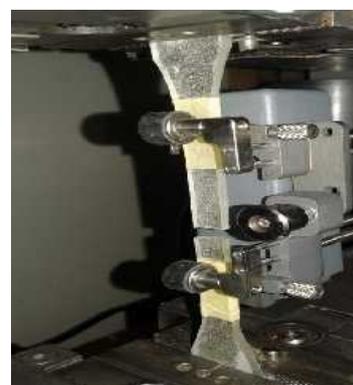
Fig. 5 - Essai de traction sur la machine Zwick

Après élaboration de ces éprouvettes, une série d'essais est effectuée à vitesse de déformation de 2mm/s avec la machine précédente (fig.5) afin de caractériser la matrice qui sera utilisée par la suite, les résultats trouvés nous ont permis de tracer les courbes montées dans la figure 6. En analysant ces dernières, on remarque qu'elles sont presque identiques ce qui justifie la qualité de nos échantillons sachant que la résine présente des caractéristiques déjà validées par le constructeur.

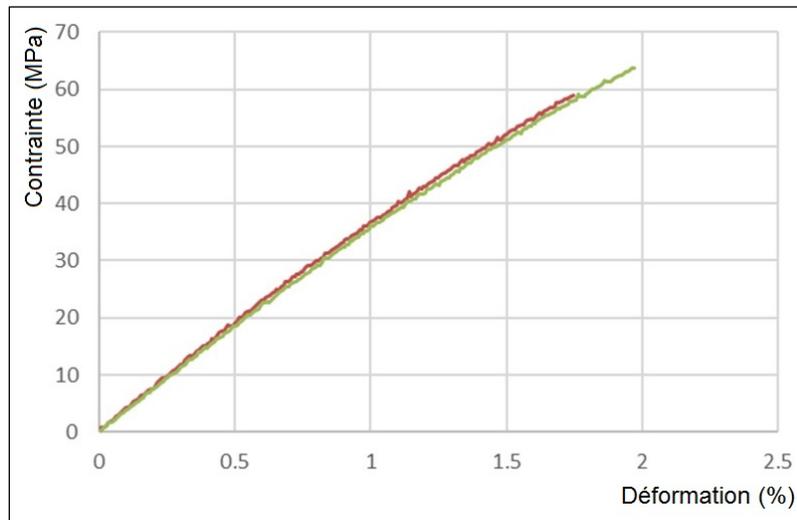
Fig. 6 - Comportement de résine EPOCAST50-A1 en traction

A partir des courbes précédentes, un récapitulatif des valeurs des paramètres obtenus à partir des 3 échantillons caractérisant la résine aéronautique adoptée est dressé dans le tableau 1.

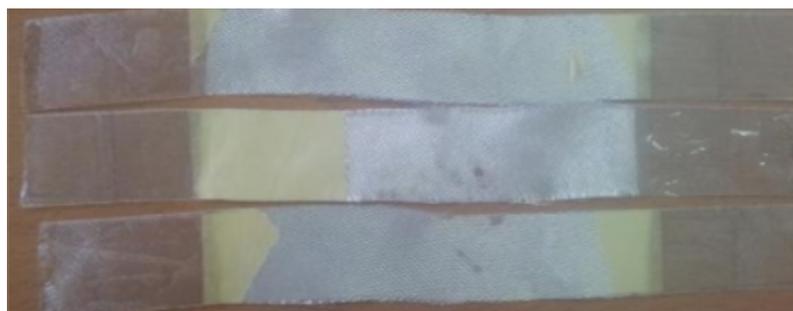
Fig. 7 - Éprouvettes de fibre de verre.

L'assemblage de plusieurs milliers de fibres constitue les mèches à étudier. Sous chargement ces fibres ne se tendent pas simultanément ce qui traduit une non linéarité au début de la traction.

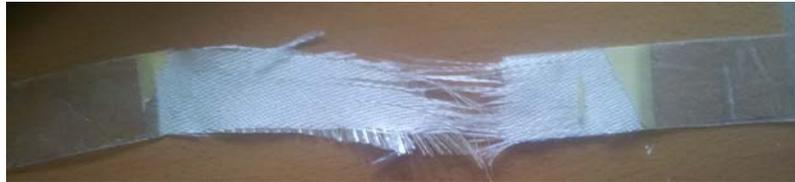
Fig. 8 - Rupture de fibre après essai de traction.

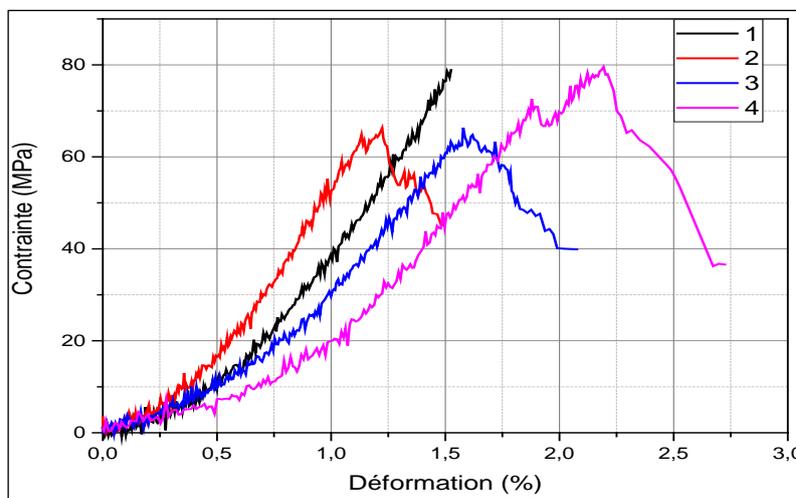
Fig. 9 - Comportement traction de fibre de verre type D

Le tissu utilisé dans notre expérience est un tissu de verre de type D de réf BMS 9-3 REV T classe 7 doté d’une architecture satin, utilisé au niveau des radomes d’avion pour ses propriétés diélectriques, la figure 9 illustre le comportement de tissus de mèche. À cause des difficultés de maintien de la mèche aux dimensions d’épaisseurs faibles par les mors de la machine, les essais ont été effectués sur un tissu de mèche de fibre de verre, les éprouvettes ont été découpées selon la norme ISO 3342, et les essais réalisés par la machine universelle ZWICK de 250 KN dotée d’un extensomètre et assistée par un ordinateur piloté par le logiciel expert version.

A partir de ces courbes, nous avons déterminé les paramètres mécaniques, à savoir : le module de rigidité, la déformation et la contrainte, les résultats sont mentionnés dans le tableau 2.

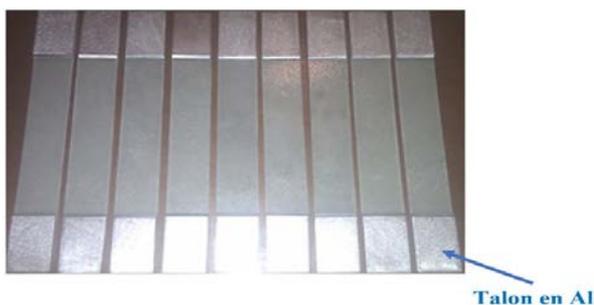
Fig. 11 - Éprouvettes destinées aux essais de traction

Les éprouvettes sont préparées selon la norme ASTM D3039 (figure 11), en quelques lignes ci-dessous les étapes principales du procédé d'élaboration :

- Dépôt du tissu perforé sur la plaque qui polymérise en veillant à bien l'étaler et à ce qu'il n'y a de plis,
- Pose le tissu d'arrachage directement sur le tissu perforé, l'absorption du peu d'excédent de résine commence de façon immédiate,
- Pose du feutre de drainage (la ouate) est posé sur le tissu d'arrachage, ce dernier ne doit ni toucher ni dépasser le mastic d'étanchéité,
- La pose du tapis chauffant,
- Poser le film sous vide directement sur le feutre de drainage en laissant un peu d'espace entre eux, ensuite coller ses extrémités avec le mastic d'étanchéité en veillant à ce que toute la surface périphérique soit bien collée pour éliminer tout risque de fuite,
- Introduire le tuyau de la console dans la plaque mise sous vide pour effectuer par la suite l'opération d'aspiration de l'air.

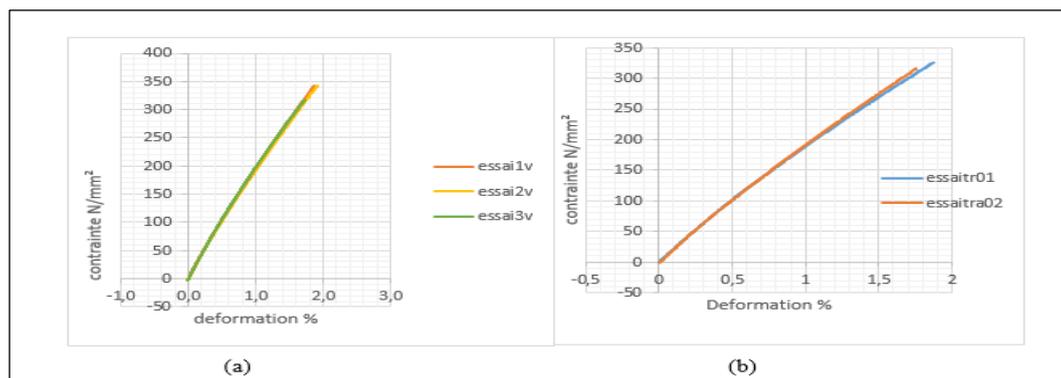
Fig. 13 - Contrainte-déformation de stratifié EPOCAST 50-A1/tissue en fibre Verre Longitudinale, (b) Transversale.

La Figure 13 représente les courbes contrainte-déformation du stratifié EPOCAST 50-A1/tissu en fibres de verre.

Trois essais ont été effectués, Nous avons constaté une très bonne répétitivité des résultats. Ce qui explique la bonne qualité des plaques réalisées par le procédé de moulage sous vide. Le module de Young transversale (ET) est approximativement égal au module de Young longitudinale (EL). En effet, seulement un écart de 2% est observé. Cette faible différence des caractéristiques élastiques selon la chaîne et le trame revient à l'armure du tissu.

Les différentes éprouvettes étudiées ont un comportement similaire, une quasi linéarité jusqu'à la rupture, traduisant la nature purement fragile et le comportement viscoélastique de ces derniers après la linéarité de la courbe où commence l'étape de la plastification. Cette opération est réalisée pendant une durée de 150 secondes. Durant laquelle le stratifié EPOCAST 50-A1/tissue en verre (satin) résiste jusqu'à 335 MPa avec une déformation de 1.86 %, sachant que la valeur théorique de la contrainte à la rupture est de 400 MPa. Cette différence est dû essentiellement aux défauts rencontrés en général en élaboration et défauts intrinsèque observés à l'échelle microscopique et qui sont inévitable jusqu'à présent.

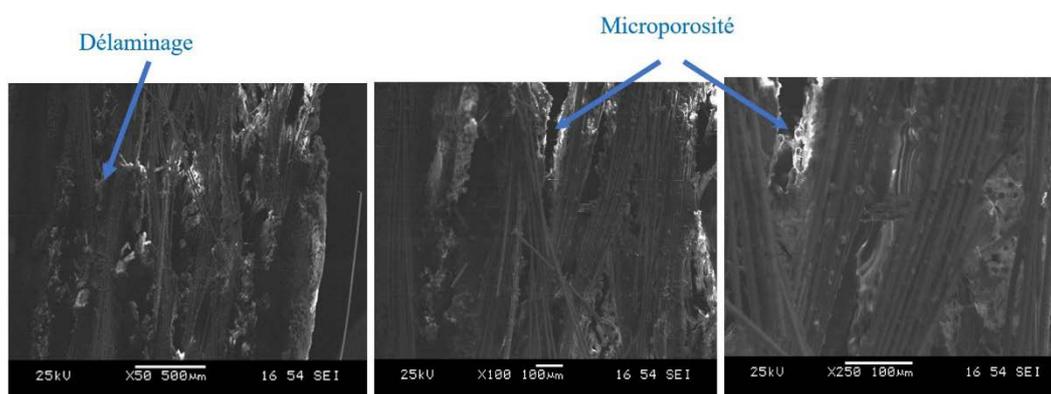
Fig. 14 - Aspect du facies de rupture du stratifié (verre/époxy) au MEB.

Une observation en Microscope à Balayage Electronique (fig.13) a été réalisée et nous a permis l'interprétation du phénomène de rupture, au fort grossissement, des phénomènes du délaminage et des microporosités provoquant une décohésion sont bien visible, notons que cette rupture provient dans des endroits différents démontré par Weibull [11].

Ces microporosité et délaminages (figure 14) observables à des échelles différentes sont essentiellement dus à l'ensimage des fibres déjà mis en évidence par Diran X et al [12]. Le microscope électronique utilisé est de type JEOL JSM-6360 avec une tension de travail allant jusqu'à 30 KV et un grossissement pouvant atteindre les 300000X avec une résolution allant jusqu'à 3 nm.

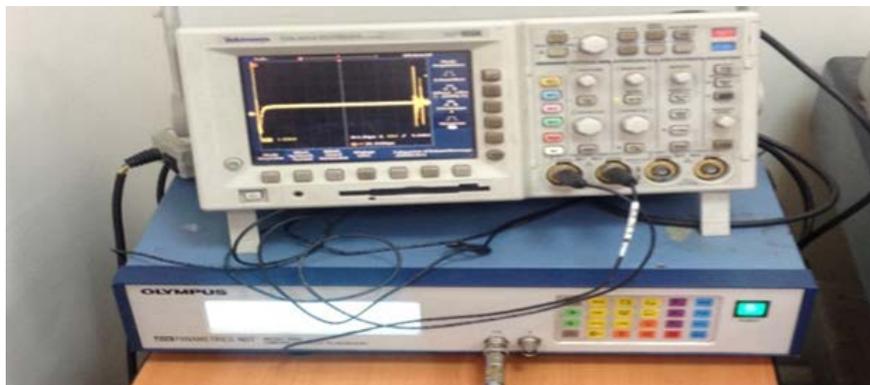
Fig. 15 - Oscilloscope et un générateur à ultrasons

Ce contrôle non-destructif est réalisé au niveau du centre de soudage et contrôle CSC d'Alger, en utilisant un Oscilloscope pour visualisation de signaux et un générateur (voir la figure ci-dessous), le transducteur utilisé est de marque Panametrics V326 de fréquence de 5 MHz, diamètre de 9,5 mm et d'une bande passante à 3 dB varie entre 3.05 et 6.65 MHz [14].

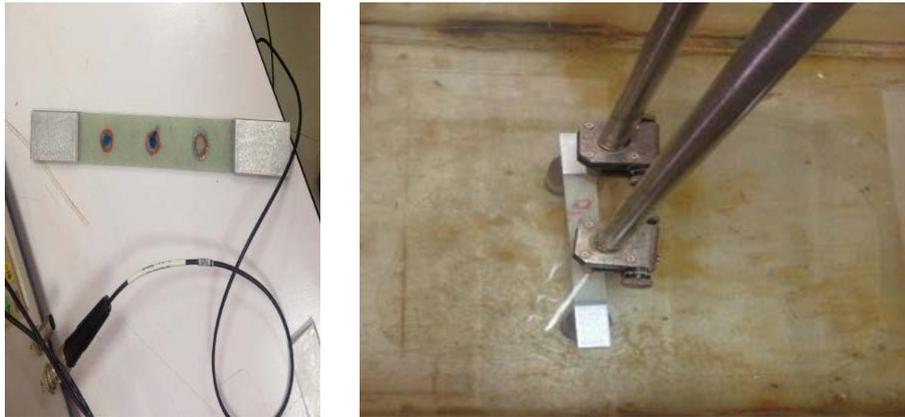
Fig. 16 - Éprouvette en Banc d'essai ultrason

Le control non destructive est réalisé dans la majorité des cas pour la vérification de l'état de la structure mais les études ont démontré qu'il peut servir pour la caractérisation. Dans notre cas, la caractérisation de ces éprouvettes sans endommagement est réalisée dans le but de montrer son efficacité dans la caractérisation de nos échantillons, afin de caractériser aussi les éprouvettes déjà endommagées. La méthode particulière utilisée est dite par immersion (technique par écho) montré sur la figure 16.

Selon la procédure, l'échantillon est immergé, le couplant est habituellement l'eau, mais il faudra alors tenir compte des pertes radiales non négligeables qui viennent limiter la portée des ondes. Une série de trois mesures nous donne les graphes représentés sur la figure 17

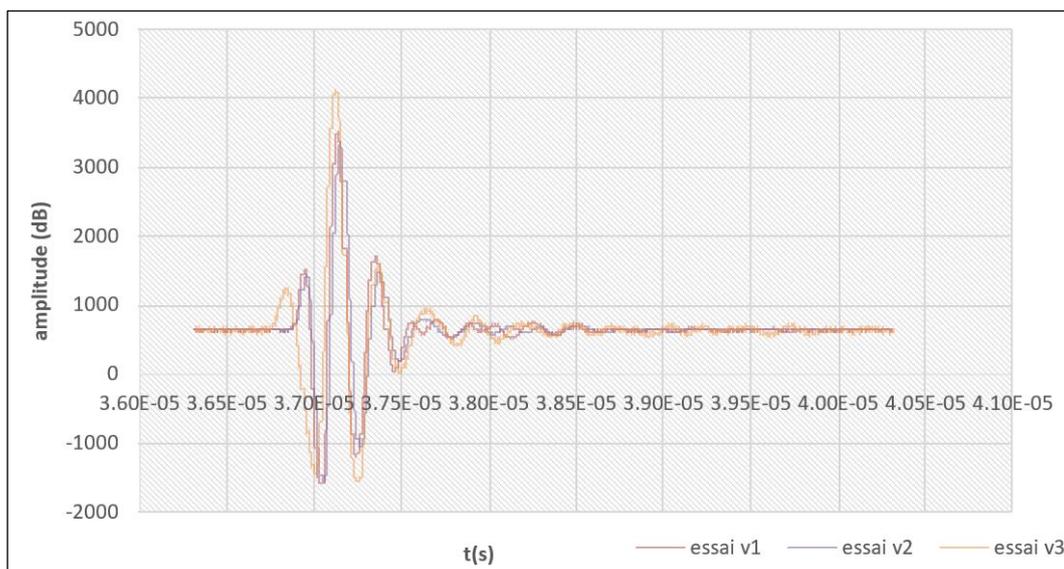
Fig. 17 - Visualisation des trois signaux des ondes longitudinales

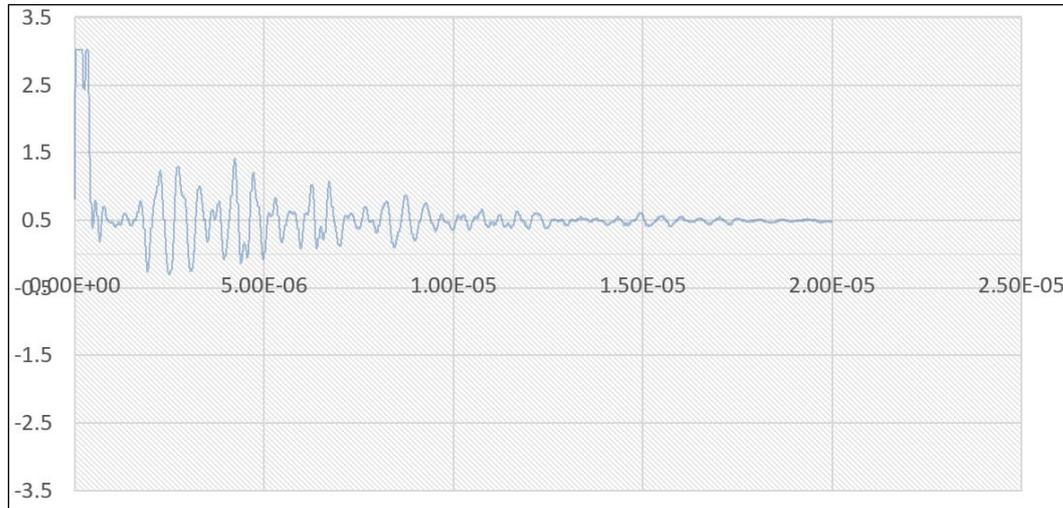
Fig. 18 - Signal des ondes transversales

De la même façon, on prend les mesures transversales seulement, la position des capteurs placés en position transversale ce qui nous donne le graphe suivant :

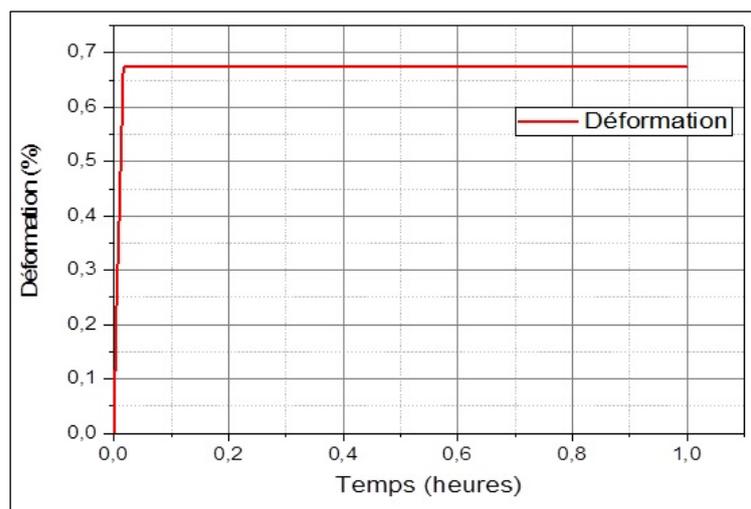
Fig. 19 - Essai de relaxation à 80% de contrainte ultime pendant 1 heures

L'endommagement s'effectue par une application de contrainte de l'ordre de 80% de la contrainte max en mode de relaxation pendant une heure, ce qui nous donne la courbe suivante.

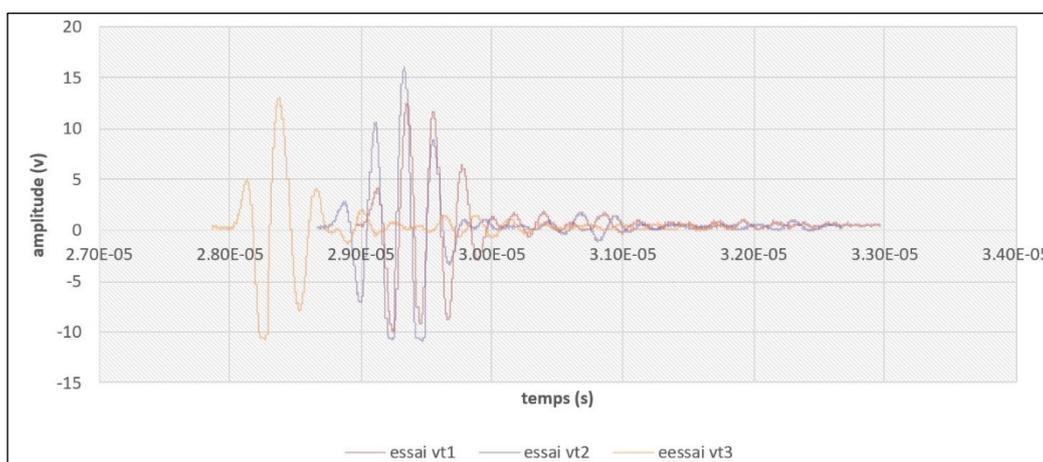
Fig. 20 - Comparaison de trois signaux après endommagement

Le même dispositif et la même procédure utilisée sur le matériau à l'état non endommagé est répété sur le matériau endommagé, les graphes ci-dessous représentent les signaux détectés aux trois positions de capteurs ultrasoniques

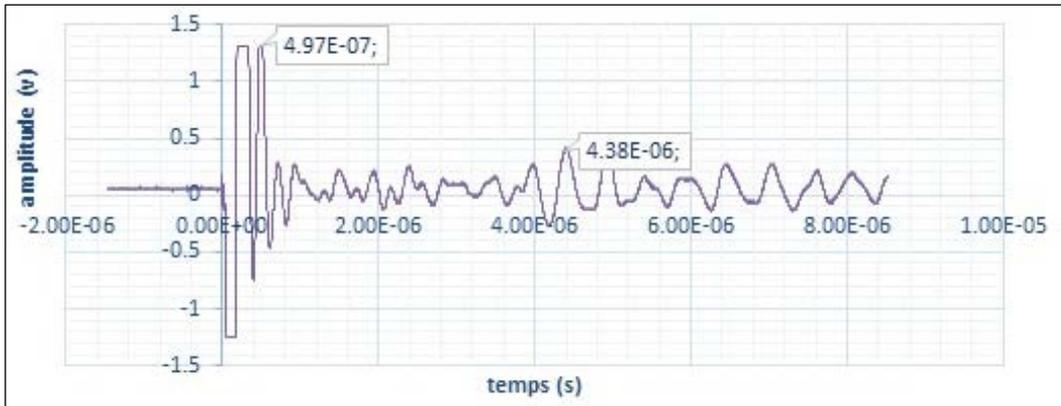
Fig. 21 - Signal par onde transversale

De la même façon des mesures sont prises en appliquant une onde transversale, à la position 2 où a lieu l'endommagement important on a alors la courbe suivante.

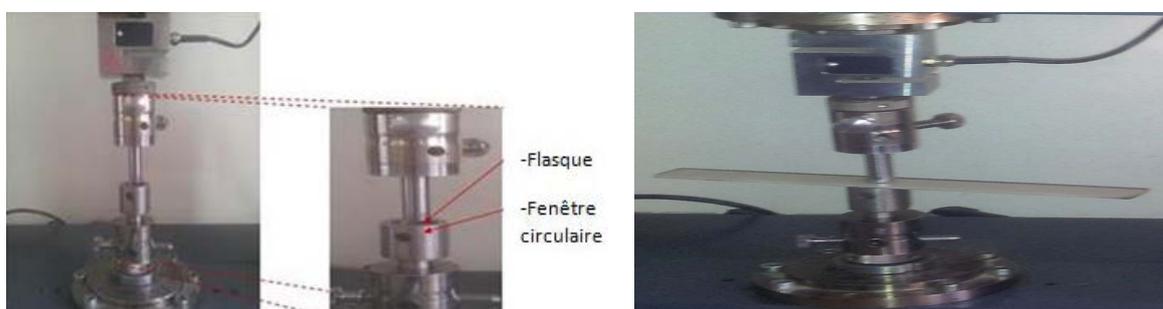
Fig. 22 - Montage de poinçonnement avec le flasque afin de produire le délaminage

Afin de réaliser ce type d'impact, un montage particulier de poinçonnement a été réalisé avec un flasque à fenêtre circulaire afin de circonscrire le dommage dans le diamètre intérieur. Ce dispositif est sur une machine universelle Zwick/Roel 10KN ci-dessous piloté par un logiciel test expert version 12.0.

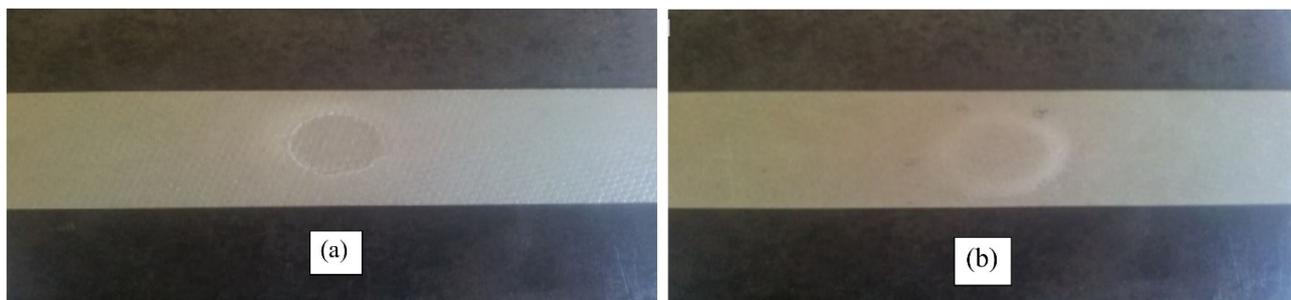
Fig. 23 - Zones d'endommagements, (a) surface supérieur (b) surface intérieure

Des impacts à des valeurs croissantes et une vitesse de 100 mm/min sont appliqués jusqu'à l'obtention du délaminage, défini par l'étendue de la partie intérieure provoquant une décohésion entre la matrice et les fibres, les images prises ci-dessous montrent clairement l'empreinte de ces indentations.

Le diamètre du dommage circulaire de la face supérieure où a lieu l'impact est nettement inférieure à celui de la face inférieure ceci est expliqué par la concentration des sollicitations et le transfert direct de ces dernières. Par contre, le dommage de la face inférieure est causé par la transmission de ces sollicitations à travers la matrice causant des défauts de délaminage et décohésion aux différentes interfaces.

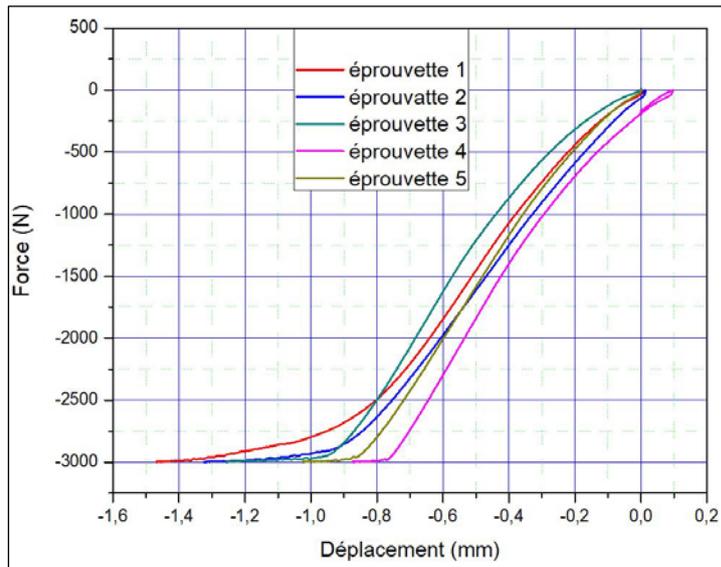
Fig. 24 - Comportement par indentation

Les essais se sont déroulés sur cinq éprouvettes dont le comportement est représenté dans les courbes suivantes. Notons une petite translation de la courbe de l'éprouvette 4 qui a été provoquée par le mauvais serrage des supports de la machine.

Ces courbes nous donnent la valeur limite de cette contrainte qui correspond à une valeur de 3000 N, cette dernière peut également servir de valeur critique pour des études ultérieures avec ce type d'impacts. Parmi ces échantillons, Nous avons pris 2 éprouvettes, leurs caractéristiques sont présentées par les courbes données dans la figure 24 et réalisées par des essais de traction classiques. Ces tests ont été effectués sur des éprouvettes endommagées (éprouvettes 1 et 2) par indentation.

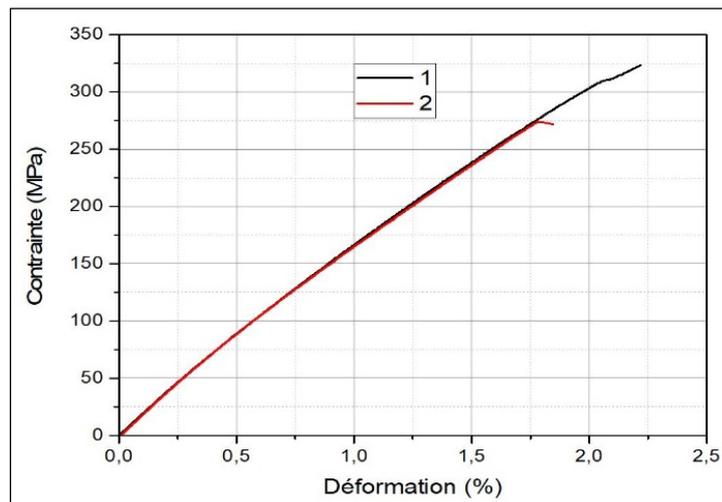
Fig. 25 - Comportement en traction après indentation

Le module de Young extrait de cette courbe est de l'ordre de 18 GPa, la contrainte maximale atteinte est de 300 MPa ce qui montre une diminution rapport aux éprouvettes non dégradées, cette diminution qui n'est pas tellement remarquable annonce l'amorçage de la destruction de l'éprouvette. Ce constat justifie la valeur de la force (3000 N) appliquée en indentation comme niveau critique à la rupture de ce composite. En effet, une fois que la sollicitation atteint le renfort, la dégradation commence à l'échelle microscopique suivie d'une dégradation à l'échelle macroscopique.

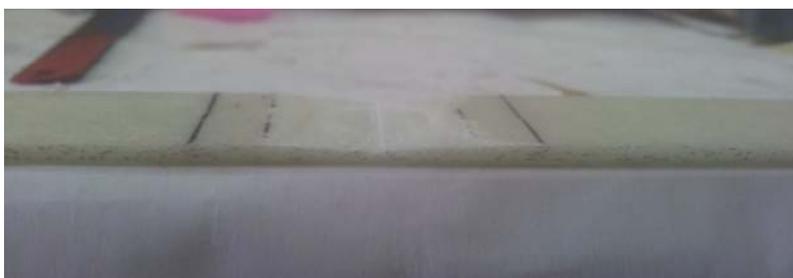
Fig. 26 - Éprouvette préparée pour une réparation par patch intérieur biseauté

patches en verre D se fait couche par couche jusqu'à la huitième couche sous forme d'escaliers opposés aux escaliers des éprouvettes. La distribution de ces couches sur les deux côtés de l'éprouvette s'effectue comme suite :

- Eprouvette biseauté : 3cm sur côté inférieur et 6 cm sur coté supérieur (sens des mâchoires mobile de traction) ;
- Eprouvette en escalier 1 : 5 cm sur les deux côtés (équidistants) ;
- Eprouvette en escalier 2 : 6 cm sur côté inférieur et 3 cm sur côté supérieur (sens de mâchoire mobile de traction) ;
- Eprouvette en escalier 3 : 3cm sur côté inférieur et 6 cm sur côté supérieur (sens de mâchoire mobile de traction).

Pour fixer ces patches, on étale un film de résine 50-A1 entre elles. Mais tout au début de ces opérations, on met une couche de film micro perforé sous l'épouvante pour faciliter le démoulage et pour que l'air puisse s'échapper durant la polymérisation des patches. A la fin, l'ensemble est mis dans la poche sous vide fermée puis relié à une pompe aspirant l'air par le tuyau branché entre cette dernière et l'embout de la poche. Enfin, une polymérisation des patches et de la colle (résine) est obtenue en chauffant ces éprouvettes dans une étuve à 80° pendant 4h.

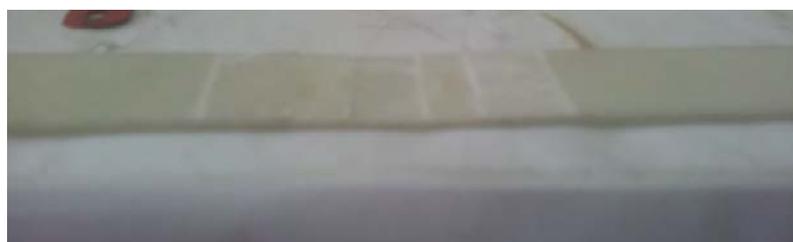
Cette méthode dérive de la méthode précédente. Au lieu de créer une surface biseautée lisse on réalise une surface biseautée en escalier (voir la figure 27).

Fig. 27 - Éprouvette préparée pour une réparation par patch en escaliers

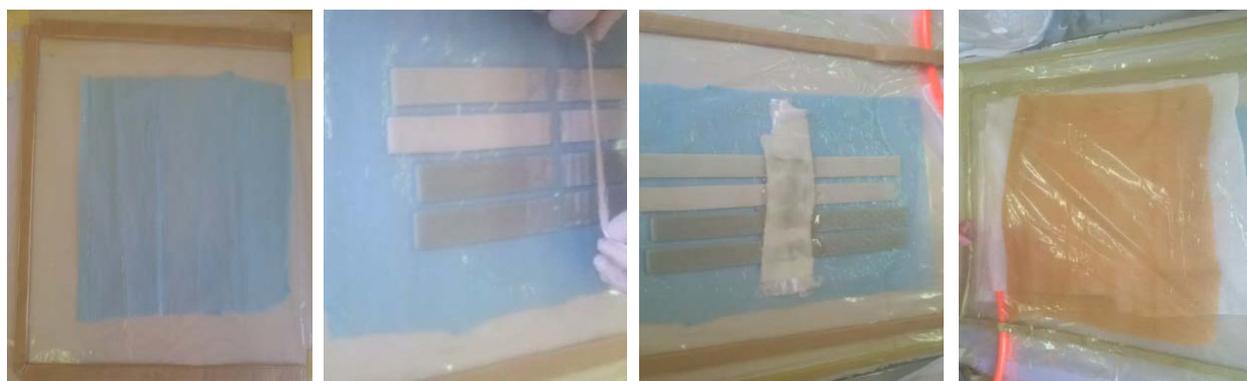
Après cette préparation, on effectue les collages par palier puis la mise sous vide de l'ensemble comme le montre les images de la figure suivante (figure 28).

Fig. 28 - Étapes pour réparation par patch en escalier

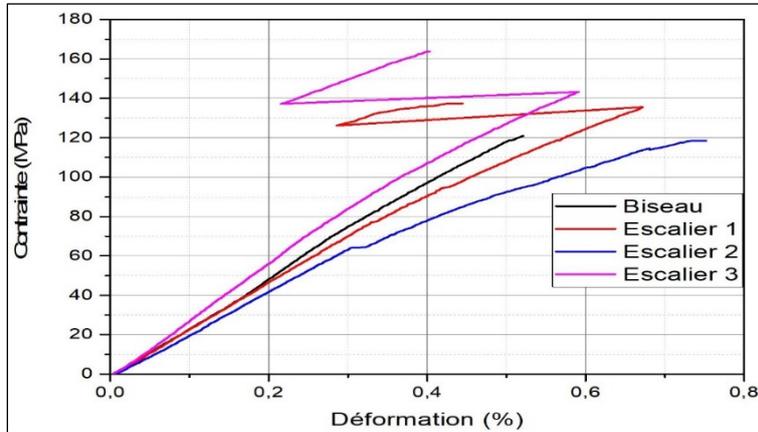
Après ces réparations, des essais classiques ont été effectués à la méthode classique. Seulement, sachant qu'ils peuvent être effectués par la méthode NDT, ce qui nous donne alors les courbes présentées dans la figure 29. Ces courbes représentent une comparaison des résultats obtenus à partir des essais de traction réalisés sur les éprouvettes endommagées et les éprouvettes réparées par les différentes méthodes citées auparavant.

Fig. 29 - Comportement à la traction des éprouvettes réparées après indentation

L'essai de traction nous a permis de déduire que le mécanisme de rupture change d'une éprouvette à l'autre comme suit :

- Eprouvette biseautée, 3cm du côté inférieur et 6 cm du coté supérieur (sens des mâchoires mobiles en essai de traction). Elle présente un décollement du côté inférieur, qui peut être expliqué par une rupture franche à 120 MPa.
- Eprouvette en escalier 1 : 5 cm sur les deux côtés (équidistance). Elle présente une rupture par cisaillement au milieu de l'éprouvette.
- Eprouvette en escalier 2 : 6 cm du côté inférieur et 3 cm du côté supérieur (sens des mâchoires mobiles en essai de traction). Elle présente une rupture par décollement du côté supérieur.
- Eprouvette en escalier 3 : 3cm du côté inférieur et 6 cm du côté supérieur (sens des mâchoires mobiles en essai de traction) présente une rupture par cisaillement et décollement du côté inférieure.

Module E (GPa)	Contrainte (MPa)
Biseauté	23,8	121
Escalier 2	24,19	119
Escalier 1	21	138
Escalier 3	28,2	165

A l'exception de l'éprouvette notée Escalier 2 qui présente un mode de rupture à contrainte minimale et un module de Young de même valeur que l'échantillon sain, les autres éprouvettes présentent un module de Young supérieur. La valeur maximale est obtenue avec l'éprouvette dite Escalier 3 qui présente une rupture par deux modes : cisaillement et décollement (figure 27), le graphe donné dans la figure 28 présente une comparaison de comportement en traction des éprouvettes témoins, endommagées par indentation et réparées par les deux méthodes.

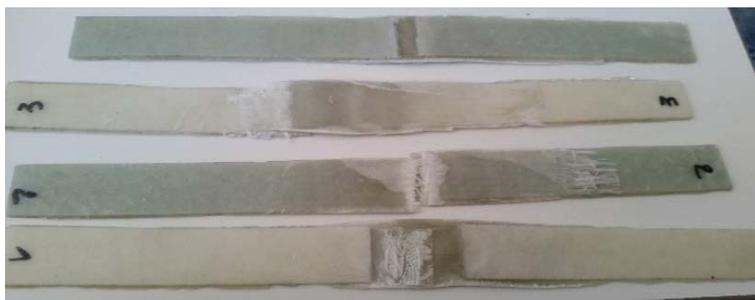
Ces cas de ruptures obtenus à partir des essais sont présentées dans la figure suivante (figure 30).

Fig. 30 - Aspect détruite par les essais de traction après réparation

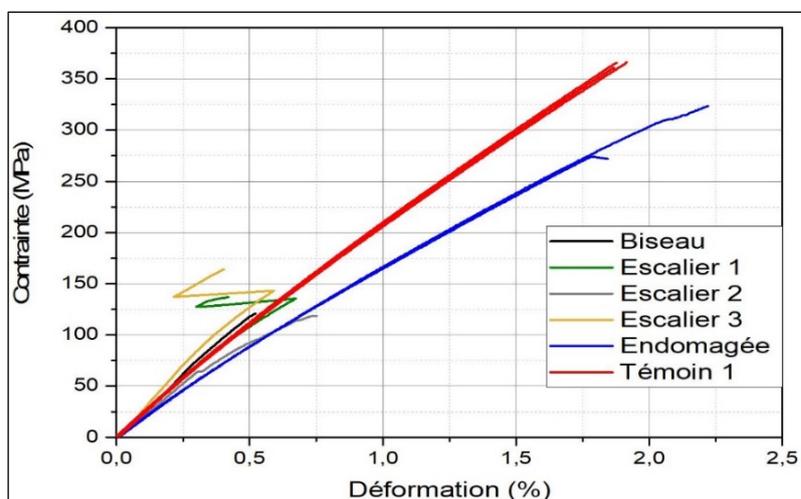
Fig. 31 - Comportement en traction des éprouvettes témoins, endommagées et réparées

D'après ces courbes, on constate que l'endommagement dégrade la rigidité et la contrainte à la rupture. Par contre, les méthodes de réparation conduisent à rétablir la rigidité initiale observée par la méthode appliquée sur l'éprouvette appelée Escalier 1. Et mènent aussi à augmenter la rigidité en appliquant les autres procédés, cette augmentation signifie que les sollicitations s'orientent et se concentrent en dehors de la zone réparée qui présente une rigidité supérieure.
