معسكر أوبازا بتبسة

أ.توايتية عفاف

د.سلاطينية عبد المالك

جامعة 8 ماي 45 قالمة

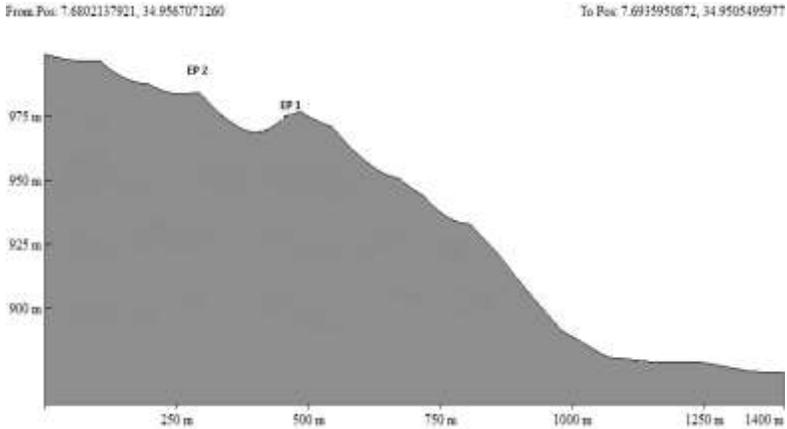
الشكل رقم 2. يمثل مقطع طولي للمهمازين

بالمنطقة مهمازان يقعان فوق نفس السلسلة، إحداها شمالي والأخر جنوبي،
يبتعدان عن بعضهما بمسافة حوالي 192 م، لكن المهماز الشمالي يعلو بكثير عن
المهماز الجنوبي المختار لإقامة المركز الدفاعي بحوالي 11 م إذ يبلغ ارتفاع المهماز
الشمالي ب 987 م، والجنوبي ب 976 م. (أنظر الشكل رقم 1)

ت. رغم ارتفاع المهماز الثاني عن الأول ب 11م فبقي استغلاله منعدم لكون المهماز الأول يحجب عنه الرؤية بزاوية تفوق 10 من الناحية الجنوبية والتي يمر بها الطريق الروماني الذي من المنطقي أنه استغل في الفترة البيزنطية.

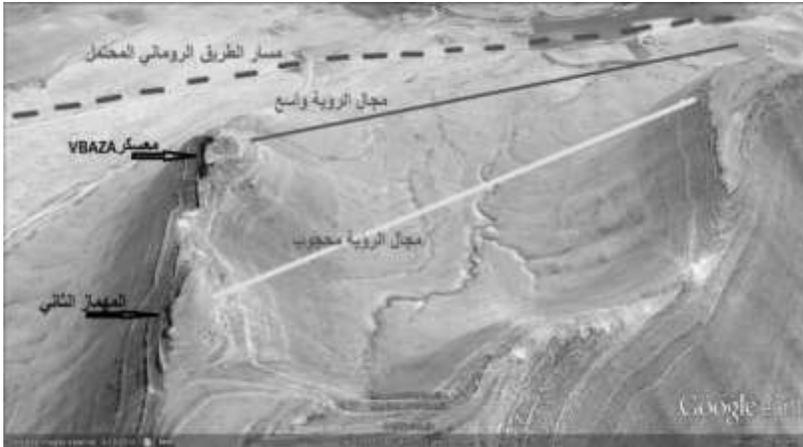
الشكل رقم 3. مجال الرؤية بالنسبة للمعسكر

ج. مرتفعات الجبل الذي يعد من نفس السلسلة و يحجب الرؤية بالنسبة للمهماز الثاني لمراقبة الممر الطبيعي المؤدي إلى أد مايورس، على عكس المهماز الأول الذي يسيطر على هذا المنظر وبالتالي على جزء معتبر من الطريق الروماني. (أنظر الشكل رقم 3)

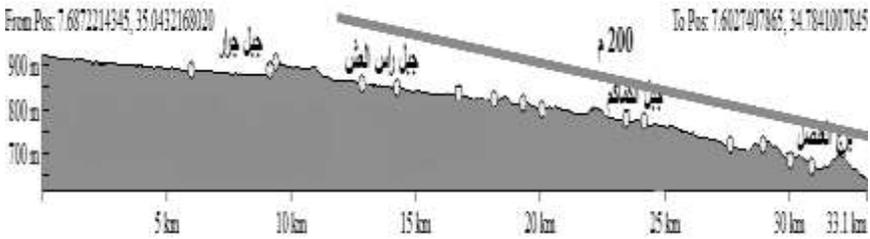
الشكل رقم 4.مسار الطريق الروماني

ينطلق الطريق من تبسة نحو نقرين باتجاه الجنوب الغربي مرورا بمنطقة ثليجان متتبعا في ذلك واد بوصاع إلى منطقة رأس العش التي كانت قديما مركزا للطائرات الحربية، كما تنتشر حولها مجموعة من القبور الميغاليثية ليتخذ مساره بمحاذاة واد مشرع ليأخذ مسارا مستقيما ثم ينكسر بعض الشيء نحو الجنوب الشرقي بفعل العوامل الجيولوجية إلى جبل الكماكم، ليعود مرة أخرى ليتخذ مساره نحو الجنوب مرورا ببرج العنصل نزولا إلى جبال مجور لينتهي إلى نقرين أين تختفي هذه المسالك التي ذكرناها في مدخل الصحراء ومن خلال دراسة هذه الطريق اتضح لنا بأنها رغم كثرة الجبال بها إلا انه كلما نزلنا نحو الجنوب ينخفض ارتفاعها بـ 200 م مما يسهل عملية الحركة خاصة للقاطنين بالإقليم.(انظر الشكل4)

يمر الطريق الروماني تيفاست- نقرين(Thevest_Negrines): إلى الجنوب الغربي عبر جبل مجور(AD Majores) أو كما تسمى محليا بسرياني وهي أثار تبعد بحوالي 80 كلم عن بادس(Badias) عبر موقع تادارت (Taddert) الأثري وأكثر من ذلك تحدد المسافة من أد مايورس الى تيفاست بـ 101 ميل (150كلم) وهي المسافة بين بسرياني و تبسة، و تتسع الأدلة إلى كون بسرياني ملتقى لطرق عديدة و أن الجبل المجاور و اسمه مجور ما هو إلا صيغة واضح اشتقاقها من ماجورس الاسم القديم لبسرياني.³ و حسب اعتقادي فإن مسار الطريق الذي يربط تيفاست بأد مايورس كان يتوغل في الممر الطبيعي المذكور آنفا و عليه نغتنم هذه الفرصة لإعادة رسم مساره الذي قد يكون على النحو التالي:

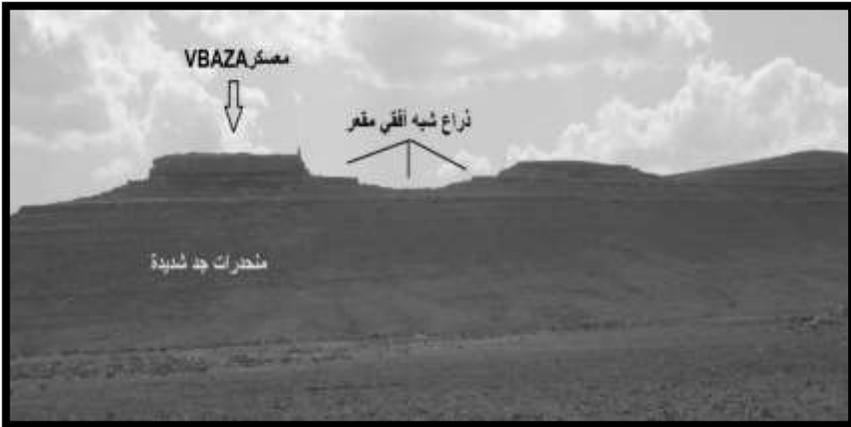
الشكل رقم 5. موقع المعسكر ضمن طبوغرافية المنطقة

- لم يتعد مسار السور الركن الشمالي الشرقي للمهماز علما بأن هذه النقطة تعد بمثابة همزة وصل للمهماز الثاني عبر ذراع شبه أفقي مقعر ، تمثل هيئته الطبوغرافية اضعف نقطة دفاعية طبيعية للمعسكر إذ ما قارناها مع المنحدرات الجد شديدة لباقي الاتجاهات الأخرى المحيطة بالمهماز.(أنظر الشكل رقم 5)

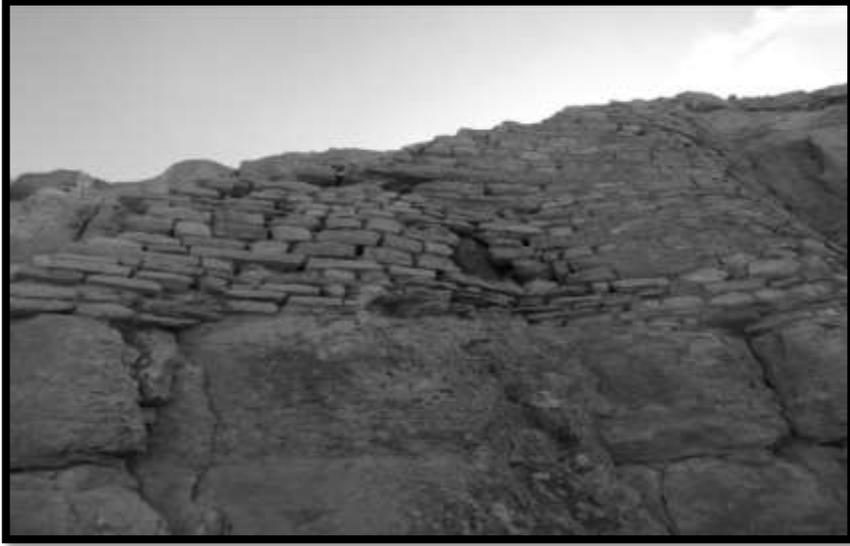
الشكل رقم 6. الحجارة المستعملة في البناء والدعم

- بني هذا السور بصخور ذات حجمين متباينين، قلعت من عين المكان بل تكون قد شذبت من الصخور الكبيرة المهارة التي تفككت من الجرف في هذه الجهة بالذات أو عن طريق تسوية النتوءات البارزة أفقيا من الجرف.
- نظرا لصعوبة ومشقة العمل في البناء على مثل هذه التضاريس، استعملت الحجارة الصغيرة المتراوحة بين 0,30 و 0,90 م في الصفوف السفلى من السور، أما الكبيرة فاستعملت في الصفوف العلوية المتواجدة على مستوى سطح المعسكر، وتعد حسب اعتقادي بمثابة آخر صف للسور وانتزعت حجارتها الضخمة من سطح المعسكر ووضعت بكيفية مريحة وذلك لسهولة الحركة والرفع.

- هيئة السور و مساره ليس مستقيما فهو ينعرج حسب هيئة الأساس القاعدي الجلمودي الذي يرتكز عليه.
- ونستنتج من هذه العناصر المذكورة بأن بناء السور في هذه النقطة بالذات يعود في الأصل الى وجود ثغرة غير دفاعية لهذا المعسكر المحيط بجرف عمودية في مختلف أنحاءه.
- تمثلت هذه الثغرة في الانكسار الطبيعي و الانهيار الجرفي الذي حصل على هذا الجزء من الجرف (أي النقطة الشمالية الغربية) ، و بالتالي تشكل أسوء مكان يمكن الولوج من خلاله إلى أعالي المعسكر. ففي حقيقة الأمر لم يبن هذا السور

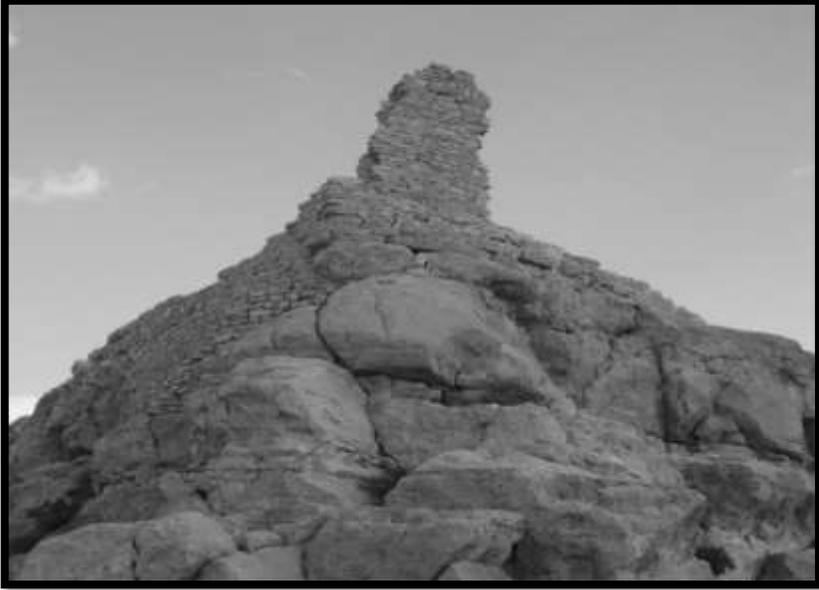
الشكل رقم 7. منظر جانبي لبرج المراقبة

بني هذا البرج في أجزائه السفلية بحجارة مصقولة من الحجم الكبير مرتكزا تارة على الجلمود الصخري و السور المذكور تارة أخرى.

فمن خلال بقايا أجزائه اتضح بأنه ذو شكل مربع و ذو قاعدة غير مستوية المخطط جيدا، فضلا عن ارتفاع جدرانه فقد بني بواسطة حجارة متوسطة و صغيرة الحجم بها أثار عوارض خشبية قد تفسر وجود طابقين بداخله. كما يمكن ذكر وجود مادة الملاط *enduit* الذي يشد الحجارة المرصوفة بداخل البرج، متكون من الجير و رمل الوادي بالإضافة إلى وجود ملاط حديث متمثل في

لقد استغل من خلال هذه العملية التقنية، فرصة ربح مساحة إضافية فوق المهباز، استغلت لبناء برج في الجهة الشمالية الغربية يطل مباشرة على مختلف الجهات و خاصة الجهة الشمالية التي تعد كما ذكرنا سابقا بمثابة همزة وصل للمهباز الثاني وبالتالي مختلف المرتفعات الموصلة عبره.

الاسمنت المختلط برمل الوادي أيضا، والذي من خلاله يمكن القول بأن هذا البرج قد تواصل استغلاله حتى في الحقبة الاستعمارية.

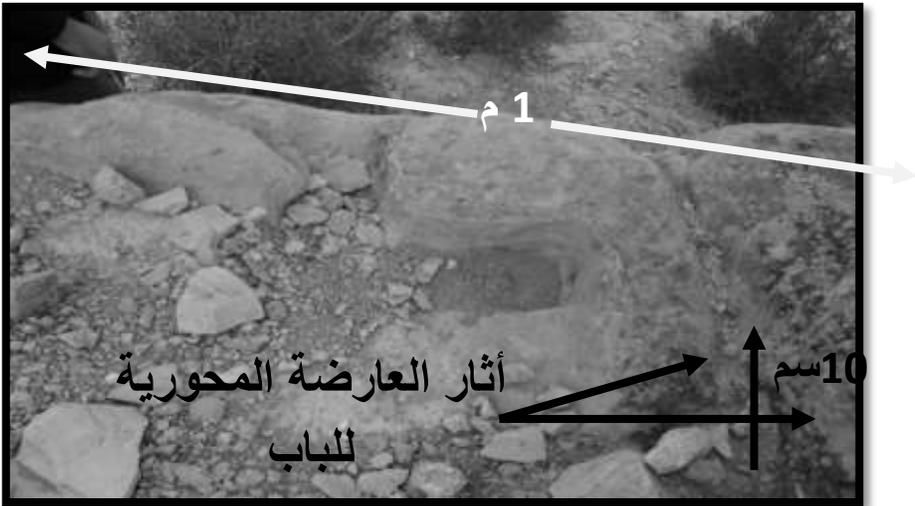
الشكل رقم 8. آثار العارضة المحورية للباب

بعدها وضحنا مسألة التحصين الطبيعي للمعسكر المتمثل في حمايته بواسطة الجرف العمودية و بناء سور على مستوى نقطته الضعيفة، هذا المشهد الدفاعي المحكم يطرح قضية الولوج إلى أعلى المعسكر الذي اعتقدت في بداية الأمر بأنها كانت (عملية الصعود) تتم عبر استعمال الجبال و السلالم، إلا أن هذه الأساليب قد تستعمل في القلاع التي يراد الاحتماء بداخلها من مخاطر الاضطهاد و القتل، فدور معسكر أوبازا يعاكس هذا الأمر فقد كان بمثابة محطة عمليات تستوجب حركية فائقة و سرعة في التدخل، مما جعلنا نطوف بمحيط المهماز بحثا عن دليل يؤكد الاعتقاد، و هذا ما تم عند عثوري في الزاوية الجنوبية الشرقية للمهماز على فجوة طبيعية توصل إلى أعلى المعسكر. هيئ على مدخلها باب المعسكر الذي بقي منه ثقب Gond العارضة المحورية التي يدور فيه الباب وهو ذو حجم معتبر إذ يقدر قطره ب 10 سم، مازالت عليه آثار الصدى ذات اللون البني المحمر تدل على أنه صنع من الحديد، كما نقشت في نفس المكان عتبة هذا الباب على الجلمود الجيري نفسه مايمثل زاوية قائمة يسد عليها الباب حين غلقه، عرض هذا المدخل صغير يقدر بحوالي 1 متر و هو مقدار لا يسمح بالحركية إلا لشخص واحد بالمرة حينما يكون مجهز بأسلحته.

لم يكن اختيار تجهيز المدخل في هذه الزاوية من المهماز صدفة بل أدرجت في الحسبان المسائل الطبوغرافية و الإستراتيجية التي تسهل نزول الجند إلى سفح المهماز وبالتالي إلى الطريق الروماني عبر المنحدر الوحيد الواقع في الجهة الجنوبية الشرقية المؤدي مباشرة إلى مدخل المعسكر، ونفس هذا المنحدر استعملته حين قيامي بالزيارات الميدانية للموقع بحكم صعوبة إن لم نقل استحالة تسلق المنحدرات الأخرى المحيطة بالمعسكر.

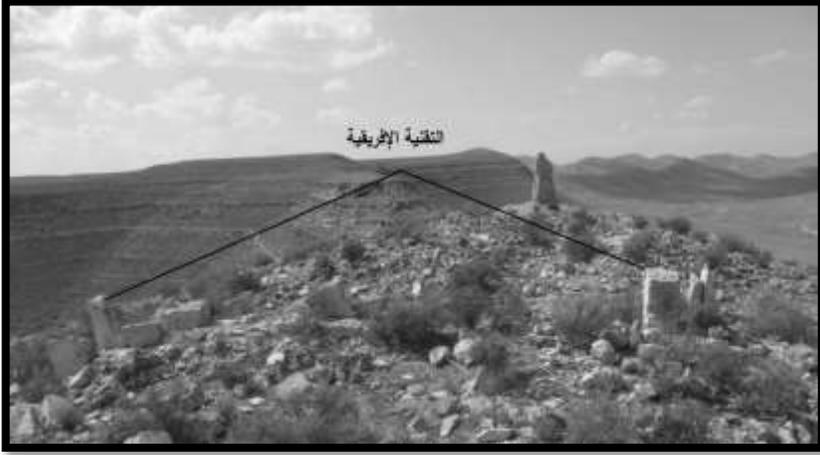
الشكل رقم 9. تقنية البناء

● **التقنية الأفريقية Opus Africanum:** تتمثل هذه التقنية في جدران متكونة من حجارة متوسطة الحجم مرصوفة بين دعامات من الحجارة الضخمة استعملت هذه التقنية في الفترة الرومانية بكثرة لكن في الفترة البيزنطية اقتصر على بعض المواقع فقط. وقد استعملت خلال هذه الفترة في المستوى الأعلى للأسوار ، و وجدت في كل من توبورسوك و تيفاش. كما نجد استخدام هذه التقنية في أساس المبنى و في بعض الملاحق الداخلية للمباني الدفاعية كالمنشآت المحصنة لمداوروش. إذ لا نجد هذه التقنية في الأسوار الدفاعية لضعف هيكلها الذي لا يليق في العمارة العسكرية و نفس وجودها في المستويات العليا للصور إلى عمليات الترميم التي أجريت في فترة مختلفة، فكان على البنائين الإسراع في إعادة بناء ما تهدم من الجدار باللجوء إلى الحجارة متوسطة الحجم و ذلك وجدناه تماما بسطح المعسكر بقايا حجارة أساسات المبنى و حجارة صغيرة منتشرة جراء عوامل متنوعة.(أنظر الصورة)

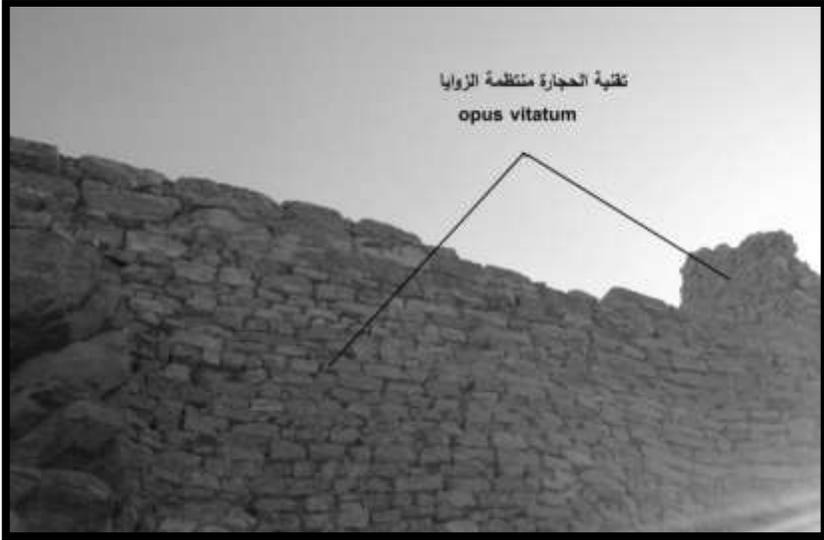
الشكل رقم 10. تنظيم الحجارة بشكل متنن وجيد.

- تقنية الحجارة منتظمة الزوايا **Opus Vitatum**: تتشكل هذه التقنية من حجارة منتظمة الزوايا، تشكل طبقات متجانسة، تعطي انسجاما دقيقا . استعملت خاصة في المباني الموجودة بداخل العمائر العسكرية سواء بسيطة في المباني الدينية التي تم تحويلها إلى مراكز دفاعية وكذلك في بعض المباني الموجودة في قلعة تيمقاد، و حتى في بعض الأسوار الداخلية لبعض الحصون ولدينا مثال على ذلك في أحد أبراج حصن عين زانا. وهذا ما لاحظناه بالصور الجزئي بالجهة الشمالية الغربية.

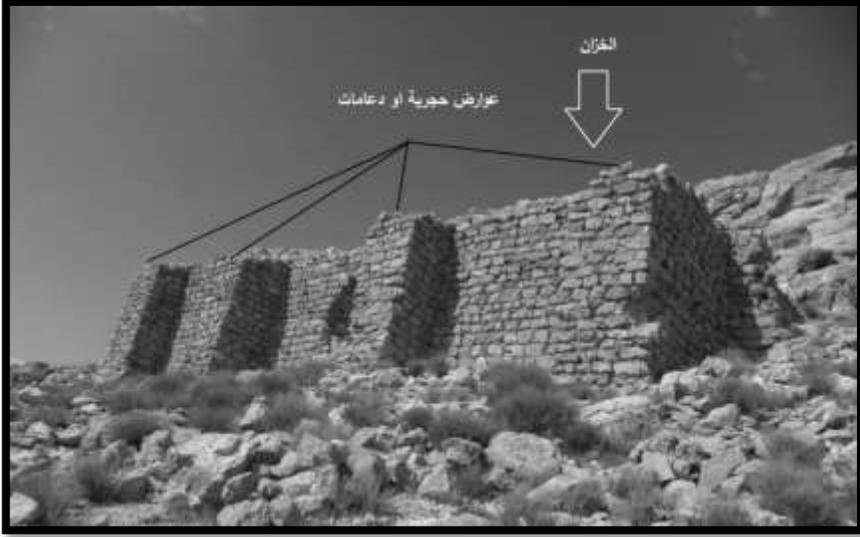
شكل رقم 11. خزان الماء

إن انجازه في هذا المكان يكمن في توسيع المساحة التي بمقاديرها يمكن الحصول على كمية معتبرة من مياه الأمطار التي تتدفق إليه بصفة طبيعية من مختلف المرتفعات التي تعلوه عبر سواقي أحاديدي تؤدي إلى الخزان. وهو مستطيل الشكل و مغطى على مساحة 150 متر مربع.

تبين بأن سطح المهباز التي تقارب مساحته النصف هكتار، كانت مهيأة و مخصصة كليا لمتطلبات الجند من مرافق، فهذه المساحة لا تسمح بجمع مياه الأمطار بمقادير تكفي لحاجيات الجند، ضف إلى ذلك العامل الجيولوجي و التضاريس الذي يصعب فيه حفر أبار التي يستوجب أن تكون جد عميقة للوصول إلى مستوى الطبقة الجوفية التي تقع في سفح الربوة تحت مستوى الأودية القريبة من الموقع. هذا ما أدى بانجاز و بناء خزان مائي يعتبر على مقربة من المعسكر على أعلى المنحدرات الجنوبية الغربية و على بعد 35 م من المعسكر، هذا الخزان متواجد أيضا في وضعية محصنة يصعب الوصول إليها نظرا للمنحدرات الشديدة لهذه الجهة أيضا.

بني الخزان بحجارة متوسطة الحجم تتراوح أبعاد متوسطها 25 سم اقتلعت من عين المكان بطريقة {Opus Vitatum} ما يظهر منه بالعين المجردة بين بان له شكل مستطيل، ضلعه الكبير موازي و طبقات التكوين الجيولوجي للجلمود الجيري و يقدر بأكثر من 13 م طولاً أما عرضه فيصعب تحديده بوجه الدقة في الوقت الراهن بغياب أعمال التنظيف السطحي له، أو إجراء حفريات، و يظهر بأنه يقارب سمك جدران الخزان لا يمكن قياسها إلا بعد التنظيف السطحي الذي تفادينا بناء على القوانين السارية المفعول و المتعلق بحماية التراث الثقافي فتبدو بأنها تفوق 1 م و هي سمك يتماشى و جدران خزانات الماء.

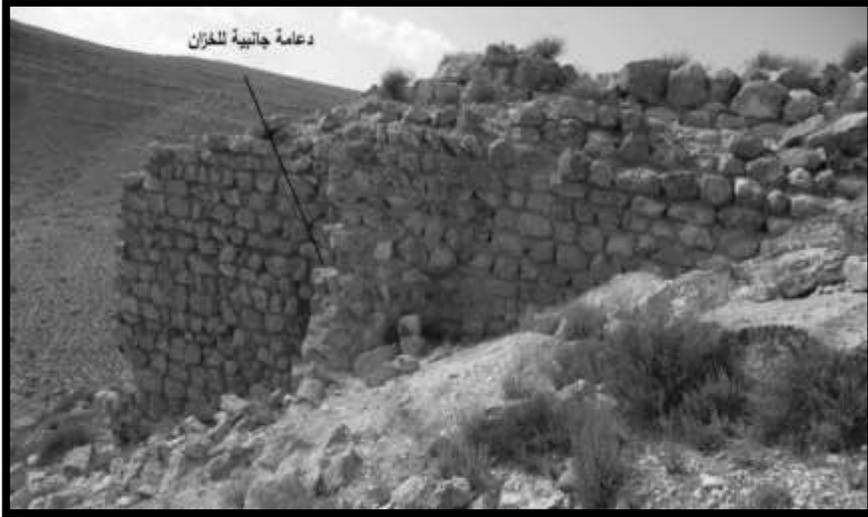
شكل رقم 12. دعامات الخزان الجانبية

دعمت جدران الخزان بعوارض حجرية مبنية بشكل يشد جوانب الخزان البارزة فوق سطح الأرض، فهي موزعة على طول الضلع الجنوبي بكيفية متساوية، اثنتان على كل زاوية و اثنتان في وسط الجدار، تبعد كل واحدة عن الأخرى بمسافة 2,80 م و يقدر عرض كل واحدة حوالي 0,95 م ، أما على الأضلاع الصغيرة البارزة فوق

سطح الأرض من الجهات الجنوبية الشرقية و الشمالية الغربية فتحتوي على دعامة واحدة من كل جهة قد تتوسط الخزان.

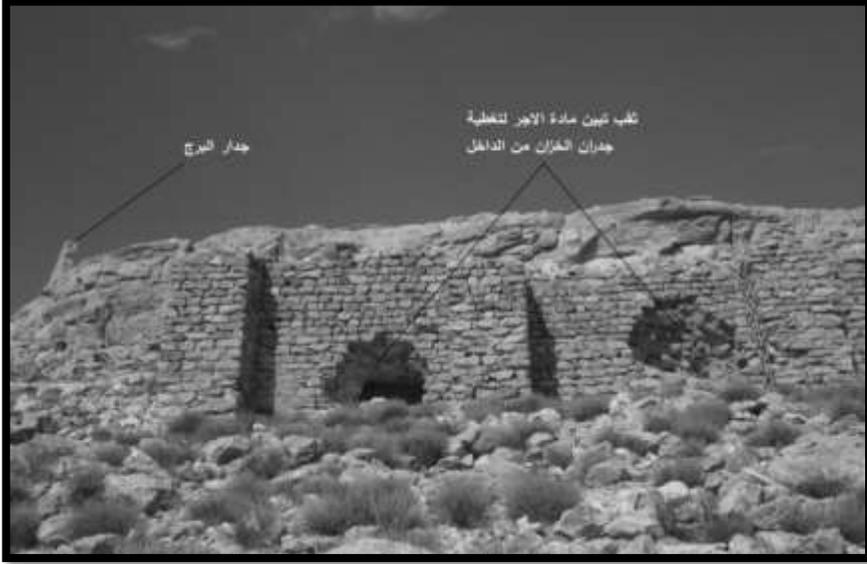
شكل رقم 13. جدران الخزان

أما جدران الخزانات من الداخل فهي مطابقة للمقاييس التقنية المعمول بها للمحافظة على عدم تسرب الماء عبر الجدار الذي قد يهدد هيكله، ولهذا وضعت طبقة من الملاط الجيري المختلط بكمية من الرمل و عدد من أجزاء الأجر المهشم (Mortier en tuileaux) لتغطية جدران الخزانات من الداخل وهذا ما تظهره الصورة التي اغتنمت فرصة وجود ثقب بطريقة غير شرعية من طرف مخربي الآثار.

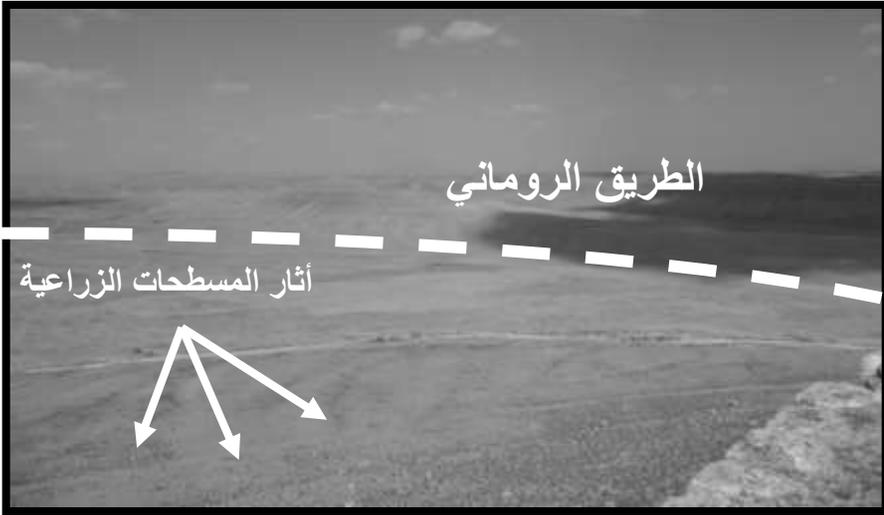
شكل رقم 15. المسطحات الزراعية قرب الطريق الروماني

لقد لاحظت خلال معاناتي الميدانية وجود مسطحات زراعية ضيقة على المنحدرات التي يطل عليها معسكر أوبازا في المناطق المجاورة، فهذه الثقافة مستبعدة لدى سكان هذه الرقعة في الوقت الراهن ، و لهذا أرى بأنها منجزة من طرف الجند المرابض بهذا المعسكر لأغراض زراعية لإنتاج الحبوب و لما زرع الزيتون للاكتفاء الذاتي.

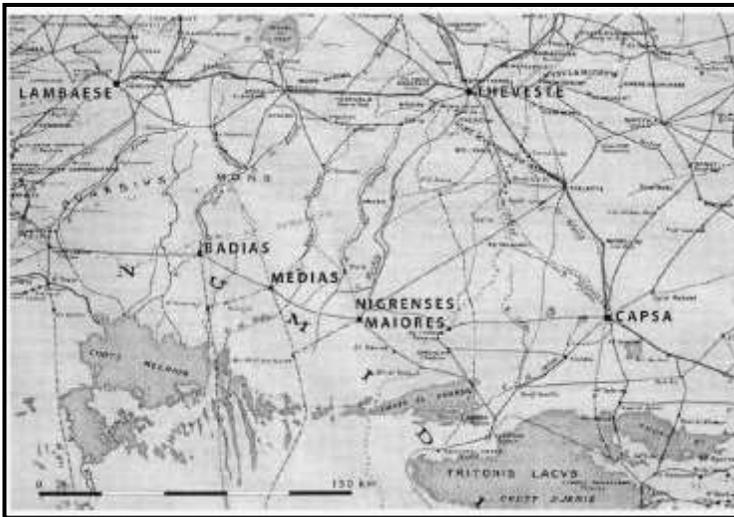
خريطة تبسة وما جاورها توضح أهمية المنطقة وعلاقتها بالمناطق

و رغم عدم وضوح المعطيات (البقايا) الرومانية في ubaza، فهذا لا يستبعد استغلال هذا الموقع من طرف الرومان كمعسكر أو برج لمراقبة حركة المواصلات، كونه يشرف و يطل مباشرة على مدى رؤية شاسعة تحيط بالطريق الروماني الرابط بين تبسة و نقرين. هذه الأخيرة تأسست ما بين 104-105 م و بالتالي يكون الطريق الروماني المذكور و مختلف ملاحقه الدفاعية و الحيوية مؤرخة مع هذه الفترة .
